## LEVANTAMENTOS GEOFÍSICOS (ECOBATIMETRIA E GPR) NO ESTUDO DE UMA ÁREA ASSOREADA NO MUNICÍPIO DE BROTTAS-SP

INSTITUTO DE PESQUISAS TECNOLÓGICAS DO ESTADO DE SÃO PAULO - IPT

This paper was prepared for presentation during the 11<sup>th</sup> International Congress of the Brazilian Geophysical Society held in Salvador, Brazil, August 24-28, 2009.

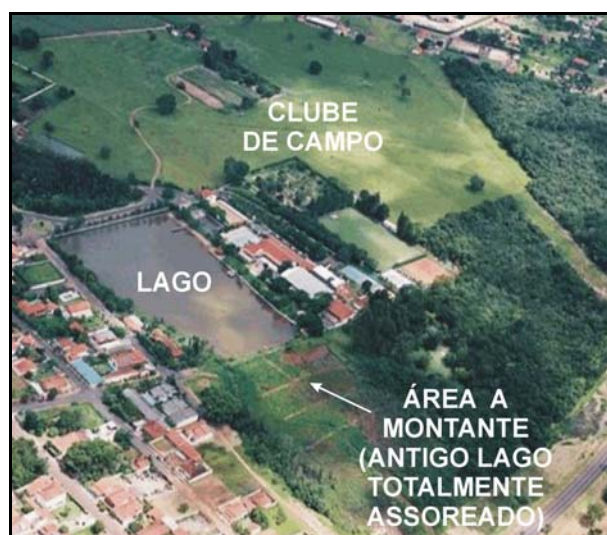
O local onde foram realizados os levantamentos pode ser classificado como uma área de expansão urbana com processos de degradação ambiental (processos erosivos, falta de infra-estrutura urbana, etc.) tendo como consequência, o transporte de sedimentos para um córrego que ocasionou o assoreamento do primeiro lago do Clube de Campo de Brotas e já está comprometendo o segundo lago (**Fotos 1 e 2**).

**Foto 2** - Vista dos lagos em abril de 2006. Observa-se que o primeiro lago encontra-se totalmente assoreado.

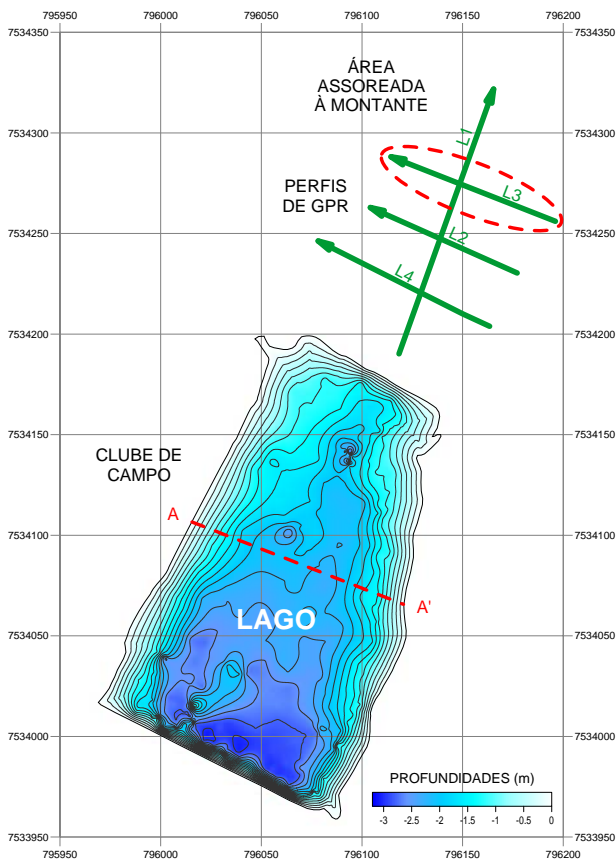
As tonalidades em azul claro indicam os locais com pouca espessura de lamina d'água. Em contrapartida, tons em azul tendendo para o escuro representam pontos onde as profundidades são relativamente maiores. A margem da lagoa, delimitando a área da mesma, serviu como referência (profundidade igual a zero) para as medidas de batimetria.

**Figura 1** - Localização dos perfis GPR (realizados na área assoreada a montante) e mapa batimétrico do lago do Clube de Campo.

As profundidades determinadas pela ecobatimetria não ultrapassaram os três metros em nenhum ponto coberto pelo levantamento no lago do Clube de Campo. As maiores espessuras de lâmina d'água são observadas na porção S e SW.

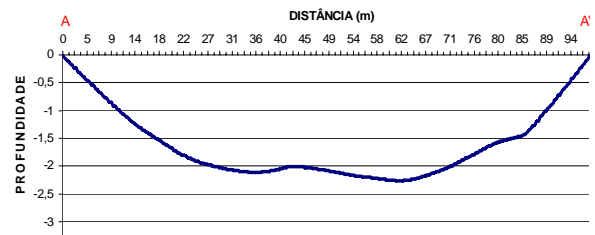
Na **Figura 2** encontra-se representada uma visualização em corte de uma seção transversal ao lago, obtida do perfil A-A' (pontilhado em vermelho no mapa batimétrico), mostrando a conformação de sua topografia de fundo.

**Figura 2** - Seção transversal ao lago correspondendo ao perfil A-A' do mapa da Figura 1.

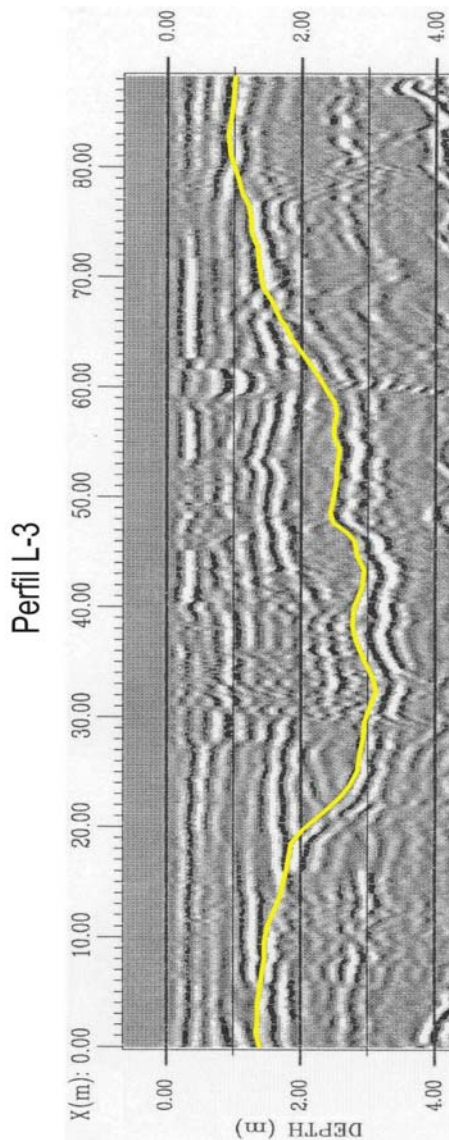
**Figura 4** - Seção GPR do perfil L-3 realçando o refletor correlacionado com a base do antigo lago.

O refletor mais raso (entre 2 e 3m de profundidade) que apresenta boa continuidade lateral (assinalado em amarelo na seção da **Figura 4**) foi interpretado como o fundo do antigo lago, hoje preenchido por sedimentos predominantemente arenosos.

A profundidade deste refletor na seção está compatível com os dados da ecobatimetria realizada no lago (espessuras de lâmina d'água inferiores a 3 metros).

Pode ainda ser observada uma similaridade, em termos de geometria e profundidades, deste refletor com a topografia do fundo da seção transversal (perfil A-A') apresentada na **Figura 2**.
