GPR Aplicado na Investigação de Fatores que Levaram ao Colapso parte de um Pavimento Asfáltico

Vicente Luiz Galli (IPT), Wilson Shoji Iyomasa (IPT) e Leonildes Guireli Netto (IPT)

This paper was prepared for presentation during the 16th International Congress of the Brazilian Geophysical Society held in Rio de Janeiro, Brazil, 19-22 August 2019.

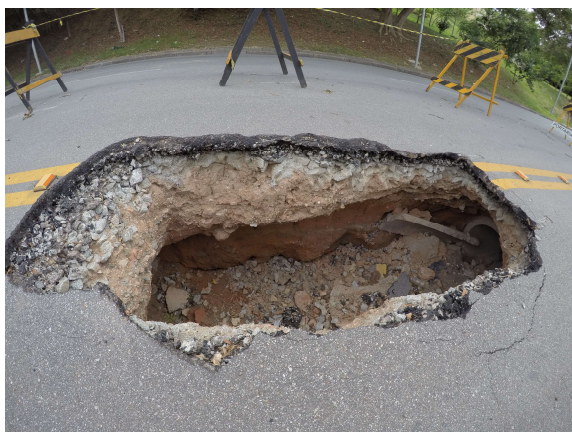
Figura 1 – Vista do buraco aberto no centro da avenida.

Segundo os técnicos da Prefeitura da Cidade Universitária, o colapso no mesmo local é recorrente, e os registros mostram que, neste mesmo ponto, ocorreram dois eventos anteriores nos últimos três meses. Os reparos realizados logo após aos dois primeiros eventos, como reaterro e pavimentação, foram executados sem que as causas do seu surgimento tenham sido investigadas.

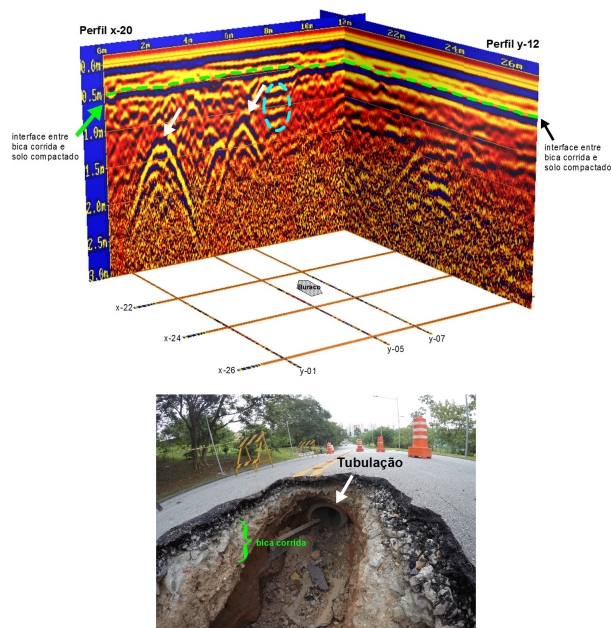
As Figuras 4 e 5 mostram em 3D as seções de radar dos perfis x-20, x-22 e y-12 realizados próximo ao colapso. Destacam-se nestas seções a presença de duas anomalias hiperbólicas nas posições 2 m e 6 m ao longo do perfil e em profundidades entre 1,2 m e 1,3 m e as fontes causadoras dessas anomalias foram atribuídas à presença de tubulações. Destaca-se também nas seções de radar uma forte anomalia de forma contínua a 50 cm de profundidade que foi associada à interface entre a camada de “bica corrida” e o solo compactado. A “bica corrida” é uma mistura de materiais composto por britas, pedrisco e pó de pedra usado comumente como base na pavimentação de estradas e avenidas. Chama a atenção nesta seção o conjunto de interfaces descontínuas em lateralidade, porém com persistência em profundidade assinalada na seção por um círculo tracejado na cor azul.

Figura 4 – Visualização 3D das seções de radar dos perfis x-20 e y-12 realizados ao lado do colapso. A seta branca na posição 6 m da seção mostra a anomalia

hiperbólica que foi associada ao tubo de concreto como sendo a fonte causadora da anomalia como pode ser visto na foto. A linha tracejada na cor verde indica a interface entre a camada de “bica corrida” e o solo compactado acima do tubo, o como mostra a imagem do buraco. O círculo tracejado na cor azul (seção de radar) pode estar associado a alterações nas condições dos materiais (como por exemplo desagregação) utilizados como base ou sub base do pavimento.

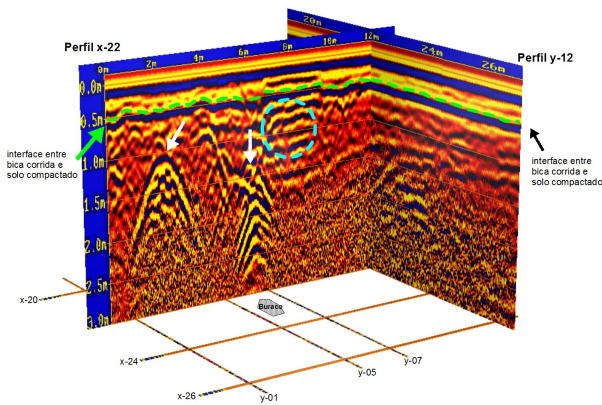
Figura 5 – Visualização 3D das seções de radar dos perfis x-22 e y-12 realizados ao lado do colapso. Anomalias similares às da Figura 4 são observadas nesta seção: a) seta branca (anomalia hiperbólica) associada a tubo de concreto; b) linha tracejada verde indica interface entre a “bica corrida” e solo compactado; e c) círculo tracejado em azul que pode estar associado a desagregação de materiais.

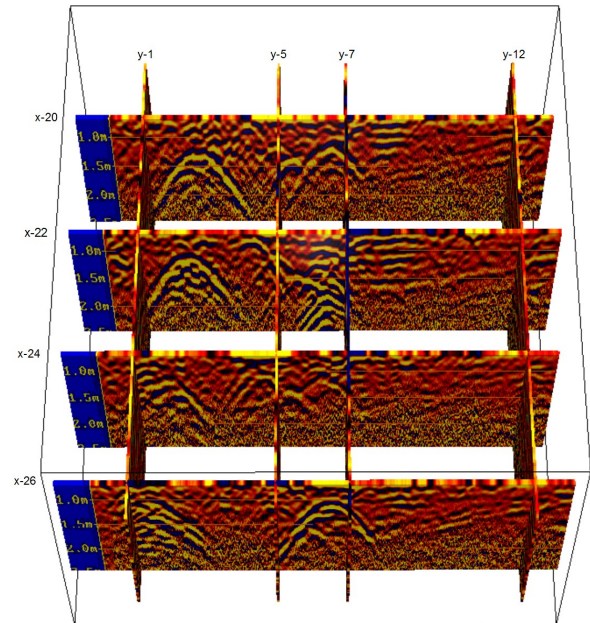
As Figuras 6 e 7 trazem os quatro perfis transversais à avenida no sentido do caminhamento para os pontos acima mencionados. Assim, destacam-se aspectos técnicos relevantes a respeito dos dados obtidos no levantamento com o GPR. Na região central do perfil, com profundidade de 1,2 metros, ocorre uma anomalia hiperbólica bem marcada no perfil x-20, porém no perfil x-22 essa anomalia se apresenta um pouco alterada no padrão do sinal, evidenciando um possível início de ruptura da tubulação. A hipótese ganha respaldo quando no perfil x-24 não se observa mais o registro do sinal hiperbólico nessa profundidade, sugerindo a ausência da tubulação nessa região. No perfil x-26, por sua vez, na profundidade de 1 m a anomalia hiperbólica volta a ser registrada, deixando claro que o rompimento da tubulação ocorreu entre os perfis x-22 e x-24.

Outra anomalia hiperbólica bem nítida observada nos perfis x-20 e x-22 ocorre à esquerda na profundidade de 1,2 m no primeiro perfil e 1 m no segundo. Entretanto, nos perfis x-24 e x-26 essa anomalia hiperbólica deixa de ocorrer, sendo substituída por múltiplas reflexões e difrações do sinal, indicando uma zona de alteração nas condições tecnológicas dos materiais da sub base podendo futuramente ocasionar desagregação do revestimento asfáltico e até um colapso.

Figura 6 – Visualização 3D de quatro seções de radar (perfis x-20, x-22, x-24 e x-26) realizadas sobre o pavimento perpendicularmente a avenida no entorno do colapso. Nota-se a presença de anomalias hiperbólicas que foram atribuídas à presença de tubulações.
