## GPR Aplicado na Investigação de Fatores que Levaram ao Colapso parte de um Pavimento Asfáltico

Vicente Luiz Galli (IPT), Wilson Shoji Iyomasa (IPT) e Leonildes Guireli Netto (IPT)

Copyright 2019, SBGf - Sociedade Brasileira de Geofísica

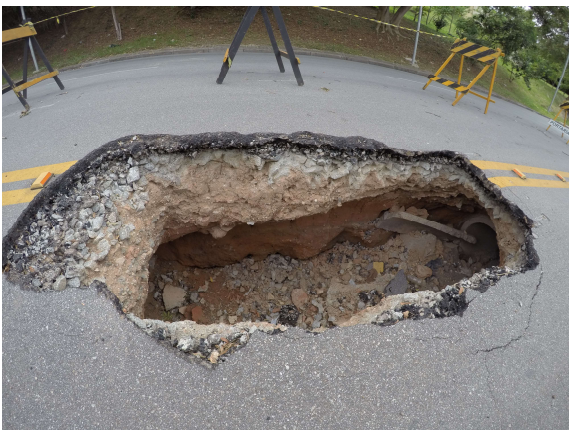
Figura 1 – Vista do buraco aberto no centro da avenida.

Segundo os técnicos da Prefeitura da Cidade Universitária, o colapso no mesmo local é recorrente, e os registros mostram que, neste mesmo ponto, ocorreram dois eventos anteriores nos últimos três meses. Os reparos realizados logo após aos dois primeiros eventos, como reaterro e pavimentação, foram executados sem que as causas do seu surgimento tenham sido investigadas.

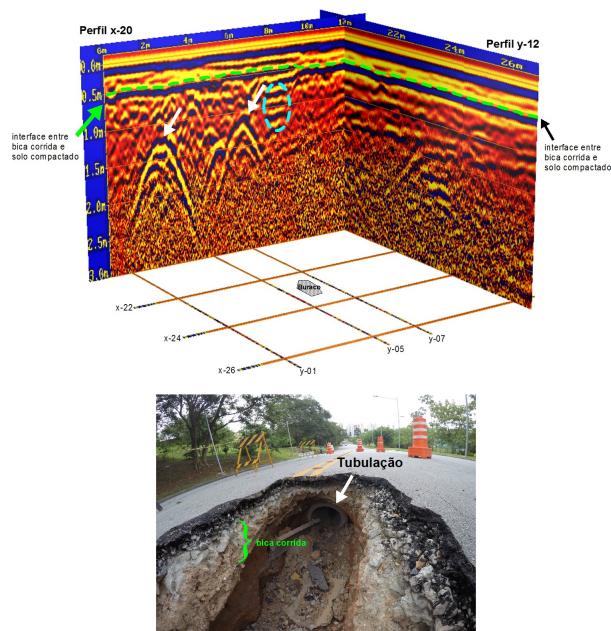
As Figuras 4 e 5 mostram em 3D as seções de radar dos perfis x-20, x-22 e y-12 realizados próximo ao colapso. Destacam-se nestas seções a presença de duas anomalias hiperbólicas nas posições 2 m e 6 m ao longo do perfil e em profundidades entre 1,2 m e 1,3 m e as fontes causadoras dessas anomalias foram atribuídas à presença de tubulações. Destaca-se também nas seções de radar uma forte anomalia de forma contínua a 50 cm de profundidade que foi associada à interface entre a camada de “bica corrida” e o solo compactado. A “bica corrida” é uma mistura de materiais composto por britas, pedrisco e pó de pedra usado comumente como base na pavimentação de estradas e avenidas. Chama a atenção nesta seção o conjunto de interfaces descontínuas em lateralidade, porém com persistência em profundidade assinalada na seção por um círculo tracejado na cor azul.

**Figura 4** – Visualização 3D das seções de radar dos perfis x-20 e y-12 realizados ao lado do colapso. A seta branca na posição 6 m da seção mostra a anomalia

hiperbólica que foi associada ao tubo de concreto como sendo a fonte causadora da anomalia como pode ser visto na foto. A linha tracejada na cor verde indica a interface entre a camada de “bica corrida” e o solo compactado acima do tubo, o como mostra a imagem do buraco. O círculo tracejado na cor azul (seção de radar) pode estar associado a alterações nas condições dos materiais (como por exemplo desagregação) utilizados como base ou sub base do pavimento.

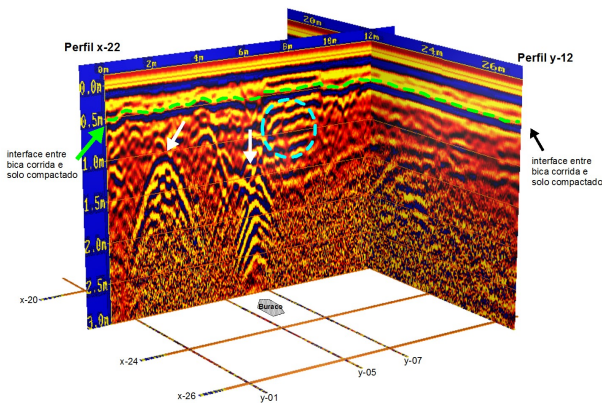
**Figura 5** – Visualização 3D das seções de radar dos perfis x-22 e y-12 realizados ao lado do colapso. Anomalias similares às da Figura 4 são observadas nesta seção: a) seta branca (anomalia hiperbólica) associada a tubo de concreto; b) linha tracejada verde indica interface entre a “bica corrida” e solo compactado; e c) círculo tracejado em azul que pode estar associado a desagregação de materiais.

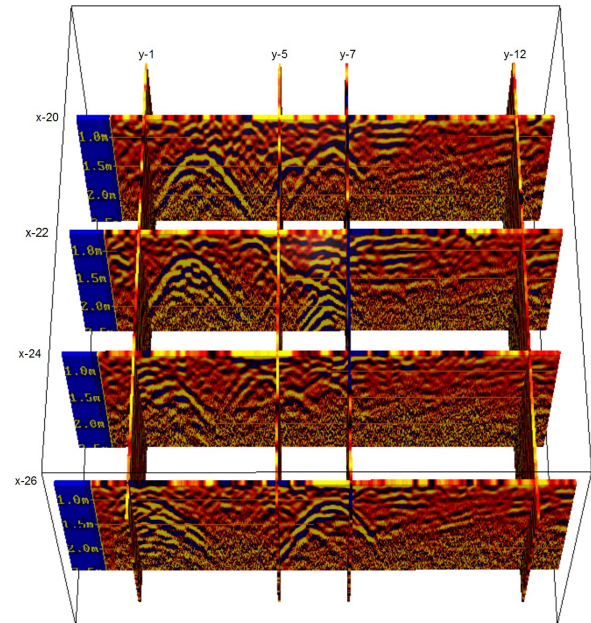
As Figuras 6 e 7 trazem os quatro perfis transversais à avenida no sentido do caminhamento para os pontos acima mencionados. Assim, destacam-se aspectos técnicos relevantes a respeito dos dados obtidos no levantamento com o GPR. Na região central do perfil, com profundidade de 1,2 metros, ocorre uma anomalia hiperbólica bem marcada no perfil x-20, porém no perfil x-22 essa anomalia se apresenta um pouco alterada no padrão do sinal, evidenciando um possível início de ruptura da tubulação. A hipótese ganha respaldo quando no perfil x-24 não se observa mais o registro do sinal hiperbólico nessa profundidade, sugerindo a ausência da tubulação nessa região. No perfil x-26, por sua vez, na profundidade de 1 m a anomalia hiperbólica volta a ser registrada, deixando claro que o rompimento da tubulação ocorreu entre os perfis x-22 e x-24.

Outra anomalia hiperbólica bem nítida observada nos perfis x-20 e x-22 ocorre à esquerda na profundidade de 1,2 m no primeiro perfil e 1 m no segundo. Entretanto, nos perfis x-24 e x-26 essa anomalia hiperbólica deixa de ocorrer, sendo substituída por múltiplas reflexões e difrações do sinal, indicando uma zona de alteração nas condições tecnológicas dos materiais da sub base podendo futuramente ocasionar desagregação do revestimento asfáltico e até um colapso.

**Figura 6** – Visualização 3D de quatro seções de radar (perfis x-20, x-22, x-24 e x-26) realizadas sobre o pavimento perpendicularmente a avenida no entorno do colapso. Nota-se a presença de anomalias hiperbólicas que foram atribuídas à presença de tubulações.

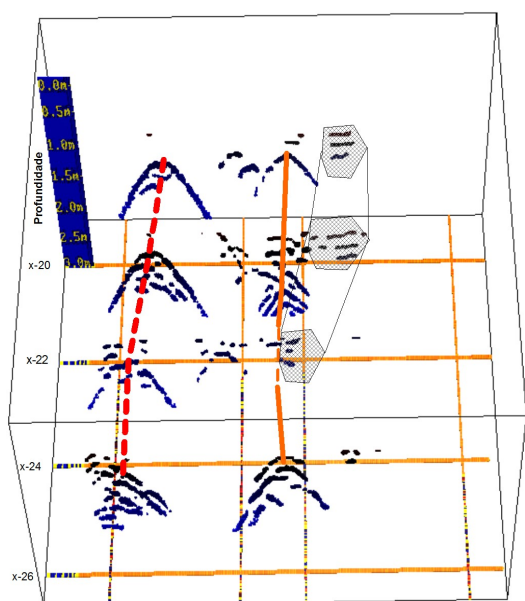
Por fim, na região central do perfil, entre a interface da camada de “bica corrida” e solo compactado e a

anomalia hiperbólica, entre as profundidades de 0,5 m e 1 m, nota-se uma interface descontínua na lateralidade, porém com persistência em profundidade de aproximadamente 0,5 m. Essa interface pode ser indicativa de um solo com deficiência na compactação (ou em processo de desagregação) que ao receber a sobrecarga provocada pelo tráfego contínuo de veículos na via, promove o abatimento da camada de solo e, por consequência, provoca o rompimento da tubulação. Para caracterizar essa deficiência, foi sugerida a execução de investigação por meio de sondagens a percussão.

**Figura 7** – Visualização 3D das quatro seções de radar (perfis x-20, x-22, x-24 e x-26) interpretadas. A linha tracejada em vermelho conectando as hipérbolas indica a tubulação 1, a linha contínua na cor laranja mostra a tubulação 2 que rompeu entre x-22 e x-24 e a região hachurada corresponde a zonas de alteração das condições tecnológicas dos materiais.

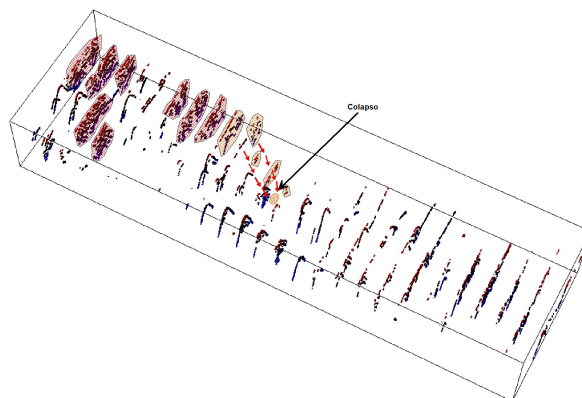
A Figura 9 sintetiza em 3D as anomalias observadas em todos os perfis transversais realizados sobre o pavimento da avenida. É possível notar ao longo da avenida uma sequência de anomalias hiperbólicas, associadas à presença de tubulações, entretanto, existe um ponto, próximo aos primeiros metros do caminhamento, onde ocorre uma “lacuna” da hipérbola, associado ao rompimento da tubulação nesse trecho. Outro ponto que

merece destaque é a região em que ocorre uma interface descontínua na lateralidade, porém com persistência em profundidade indicando uma possível presença de um material mal compactado ou em processo de desagregação. É importante notar que tal anomalia não se observa em todo o perfil e, por ocorrer justamente na área do colapso do leito da avenida, pode estar associada às causas do problema.

**Figura 9** – Visualização 3D das anomalias de GPR reveladas em toda a área investigada. Foco na região próxima ao colapso do leito da avenida, a ausência das anomalias hiperbólicas seriam um indicativo do rompimento da tubulação na área. Outra anomalia importante está marcando uma sequência de interfaces em profundidade, indicativo de alterações nas condições dos materiais que compoem a camada, acredita ser um evento de desagregação do material.
