Investigação de Objetos Contendo Substância Tóxica com o Uso do GPR. Estudo de Caso: Florianópolis, Brasil

During examinations of finding environmental damage, experts from the Brazilian Federal Police investigate the presence of buried transformers containing toxic substances near Florianópolis, Brazil. Employing ground penetrating radar (GPR) with a 400 MHz antenna, the experts examined a suspicious area in a residential district.

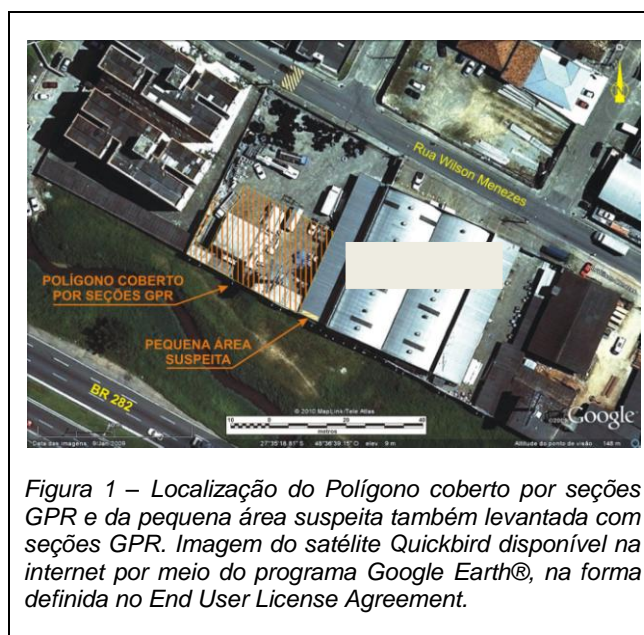
Figura 1 – Localização do Polígono coberto por seções GPR e da pequena área suspeita também levantada com seções GPR. Imagem do satélite Quickbird disponível na internet por meio do programa Google Earth®, na forma definida no End User License Agreement.

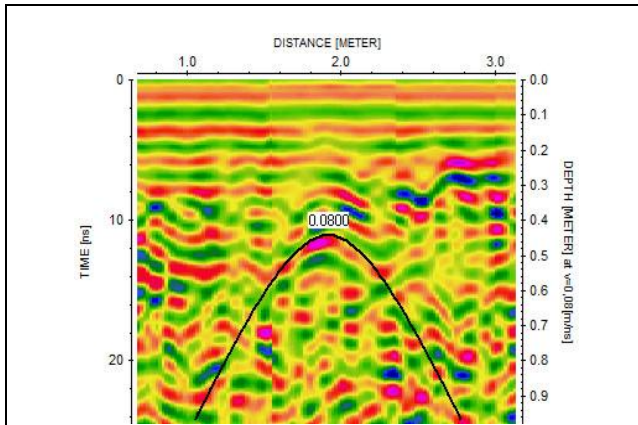
Figura 5 – Parametrização: ajuste de velocidade em software ao evento hiperbólico gerado pela barra metálica.

Para a obtenção da velocidade eletromagnética no meio, foi enterrada uma barra metálica a 0,45 m de profundidade no local. Sobre este objeto foram efetuados três perfis GPR (o melhor é apresentado na Figura 5) e conhecendo-se a profundidade real do mesmo, bem como o evento hiperbólico relacionado à barra metálica, obteve-se a velocidade de propagação da onda eletromagnética no meio.

A velocidade obtida foi de 0,08 m/ns, utilizada na inversão dos dados (de tempo para profundidade). Com a janela temporal de 60 ns foi possível investigar até uma profundidade aproximada de 3 m.

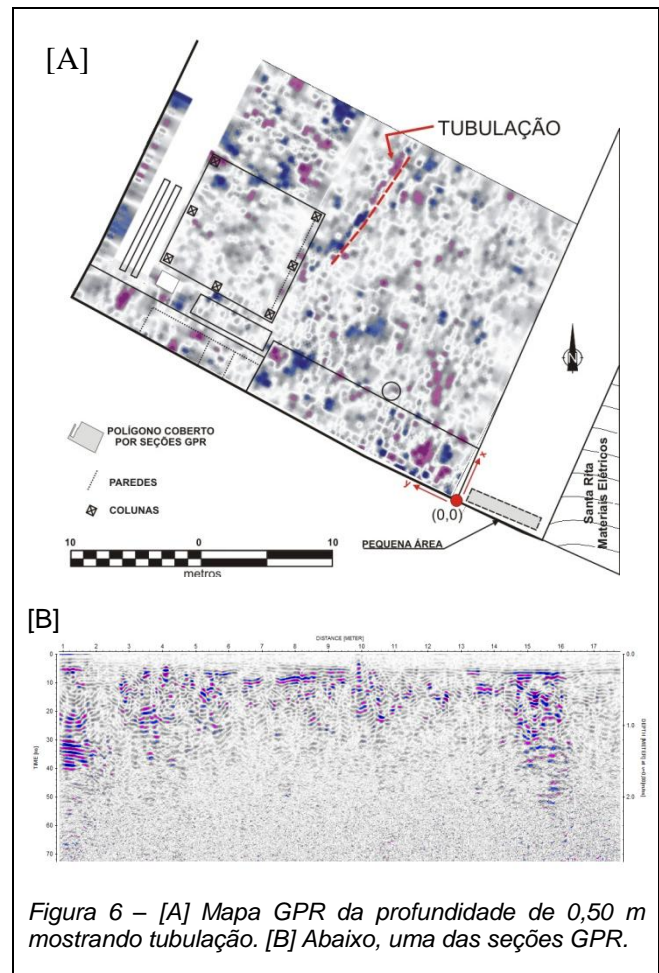
Na análise das seções 2D e do conjunto 3D, observou-se a presença de tubulações e outras anomalias sem significado para o objeto deste exame (Figura 6). Todavia, verificou-se uma pequena área suspeita, com anomalia geofísica, localizada entre o contêiner (situado sob a área coberta, disposta lateralmente ao galpão da empresa) e o muro da face sul do terreno.

Figura 6 – [A] Mapa GPR da profundidade de 0,50 m mostrando tubulação. [B] Abaixo, uma das seções GPR.

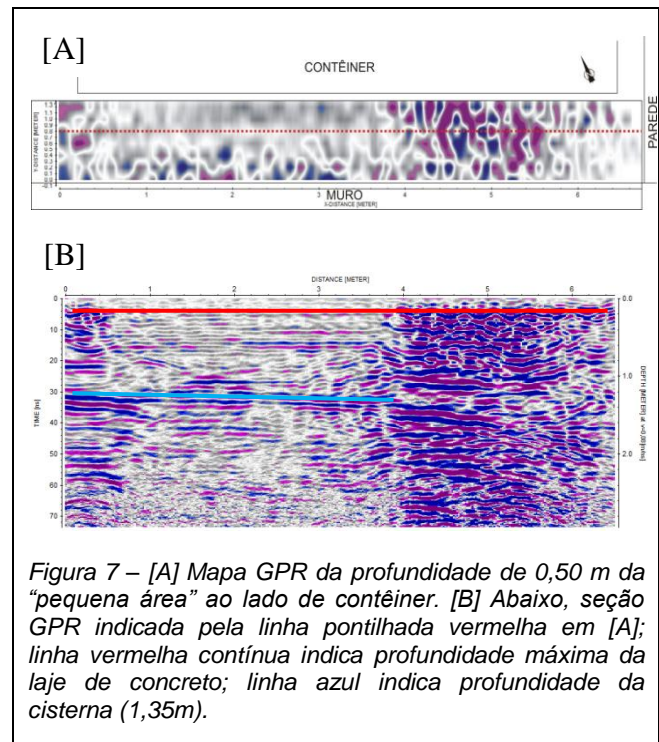
Essa anomalia (Figura 7) encontra-se sob a laje de concreto (aparentemente a tampa de um reservatório de uma cisterna desativada), cuja superfície apresenta uma "cicatriz" com forma retangular (3,50m x 2,70m), que foi cimentada posteriormente. Objetivando investigar as

Figura 7 – [A] Mapa GPR da profundidade de 0,50 m da “pequena área” ao lado de contêiner. [B] Abaixo, seção GPR indicada pela linha pontilhada vermelha em [A]; linha vermelha contínua indica profundidade máxima da laje de concreto; linha azul indica profundidade da cisterna (1,35m).

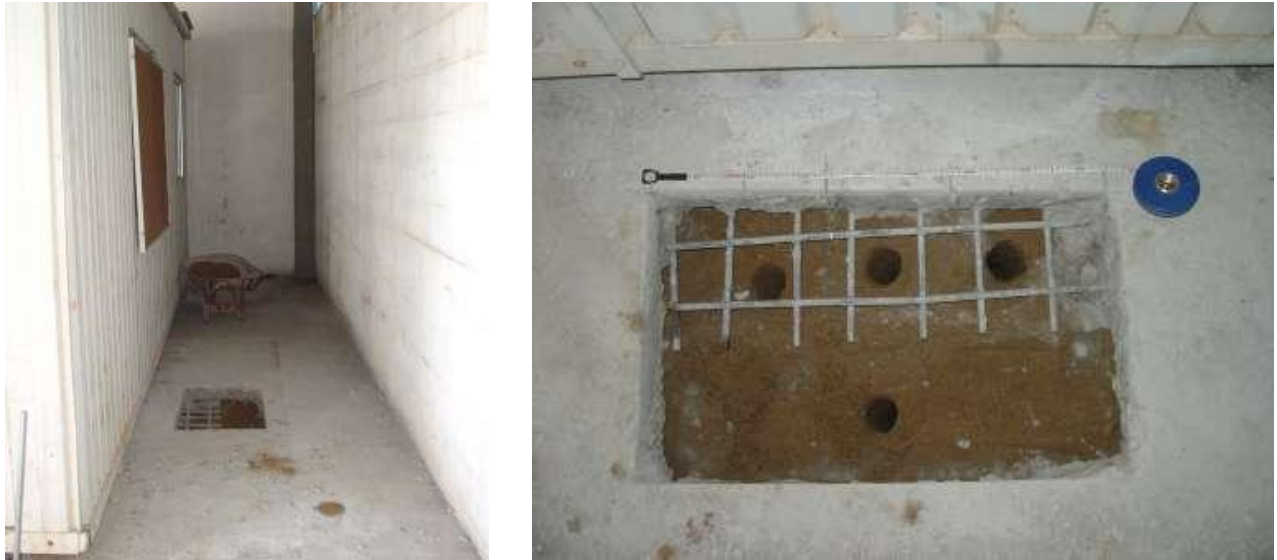
Empregando-se um martelo elétrico a laje foi rompida, abrindo-se uma janela (0,85m x 0,50m) sob o piso, que possibilitou as sondagens na área anômala. Foram realizados 4 (quatro) furos com trado manual, sendo dois furos verticais e dois inclinados (ângulos em torno de 60°) em direção ao contêiner (Figura 8).

As sondagens possibilitaram constatar que o material presente sob o piso é uma areia inconsolidada, com textura média a grossa, característica de sedimentos fluviais. Todos os furos atingiram uma superfície rígida (possivelmente a base de concreto da cisterna) na profundidade de 1,35m. Não foi identificado qualquer material suspeito durante as sondagens ou vestígios visíveis de óleo, que pudessem ter vinculação com o material procurado na área (transformadores, bombonas e óleo ascarel).

Figura 8 – Posição do corte na laje (esquerda). Furos de trado efetuados no substrato arenoso (área anômala sob o piso de concreto; direita).
