AVALIAÇÃO GEOTÉCNICA -GEOFÍSICA DAS SUBESTRUTURAS DA FERROVIA VITÓRIA – MINAS (EFVM) USANDO O RADAR DE PENETRAÇÃO NO SOLO (GPR)

This paper was prepared for presentation at the 9th International Congress of the Brazilian Geophysical Society held in Salvador, Brazil, 11-14 September 2005.

Abstract :

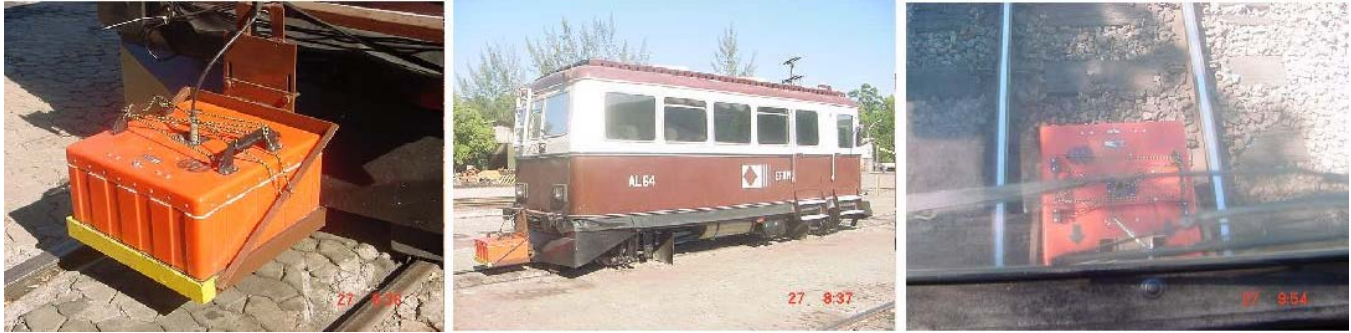
Figura 01 – (a) antena de 200 MHz, (b) carro ferroviário com antena acoplada e (c) vista superior mostrando o posicionamento da antena entre os trilhos e acima do lastro e dormentes.

Aquisição dos Dados : A aquisição dos dados de radar empregou uma antena de 200 MHz (vide Fig.1a), com o objetivo de investigar não só as subestruturas da ferrovia como também o subsolo por onde está assentada a EFVM. A antena foi acoplada a um carro ferroviário (vide Fig.1b) que vai se deslocar a velocidades constantes de 20 a 60 km/h, o que vai permitir que se mantenha o tráfego ferroviário enquanto se faz a investigação com GPR. O sistema de radar SIR SYSTEM 2000

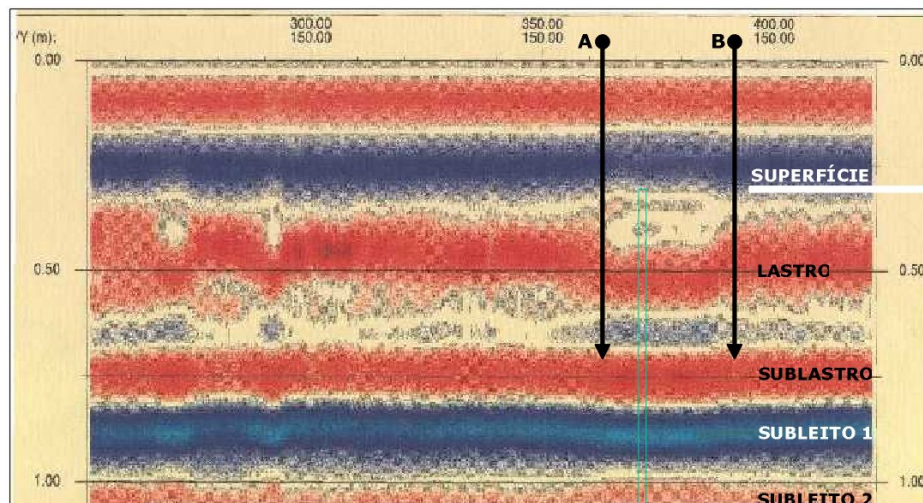
Entre os resultados obtidos na investigação dos dez trechos selecionados, apresentamos aqueles situados entre os quilômetros 212 e 213 da ferrovia (RH 33-34). O radargrama mostrado na Fig.2 revela um padrão de reflexão com variações laterais nas amplitudes, onde pode-se individualizar três locais suspeitos de apresentarem heterogeneidades. Vale observar que nos três pontos, situados a 265, 288 e 357,6 metros do início do radargrama, ocorre o fenômeno designado como *pull-down*, significando que o material que impregna o lastro faz com que haja uma diminuição na velocidade de propagação do pulso de radar na área afetada. Considerando que um lastro limpo é um meio bifásico (ar + brita), torna-se fácil prever, ou estabelecer as hipóteses de que, ocorreu uma inundação da via ou uma contaminação do lastro por fluxo de lama, isto porque a água com constante dielétrica 80, ou a argila úmida com constante dielétrica entre 8 e 15, vão ocupar os espaços normalmente preenchidos pelo ar (constante dielétrica 1) no lastro. Como a velocidade de propagação do pulso de radar num meio é inversamente proporcional à raiz quadrada da constante dielétrica deste meio é previsível esta diminuição na velocidade de propagação do pulso de radar em lastros contaminados ou saturados.

Figura 02 – Radargrama em profundidade enfatizando a maior anomalia (entre A e B), com 30 metros de comprimento, a qual provoca um efeito de *pull-down* nos refletores subjacentes.

2) Investigação Geotécnica Direta : A maior anomalia encontrada no subsolo da EFVM está situada entre os km 212+942 m (ponto A) e 212 + 972 m (ponto B), vide Fig.02. A Fig.02 mostra o posicionamento das subestruturas como : lastro,

sub lastro e subleitos, bem como o ponto escolhido para se realizar um ensaio destrutivo, situado no Km 212 + 950 m, e indicado no radargrama pela linha verde dupla. No local, detectou-se visualmente, a presença de uma larga impregnação de material argiloso (lama) no lastro, a qual se estende por cerca de trinta (30) metros, confirmando precisamente tanto a extensão da heterogeneidade detectada pelo GPR quanto o posicionamento da mesma ao longo da EFVM. O que também confirma a hipótese de contaminação do lastro por material argiloso.

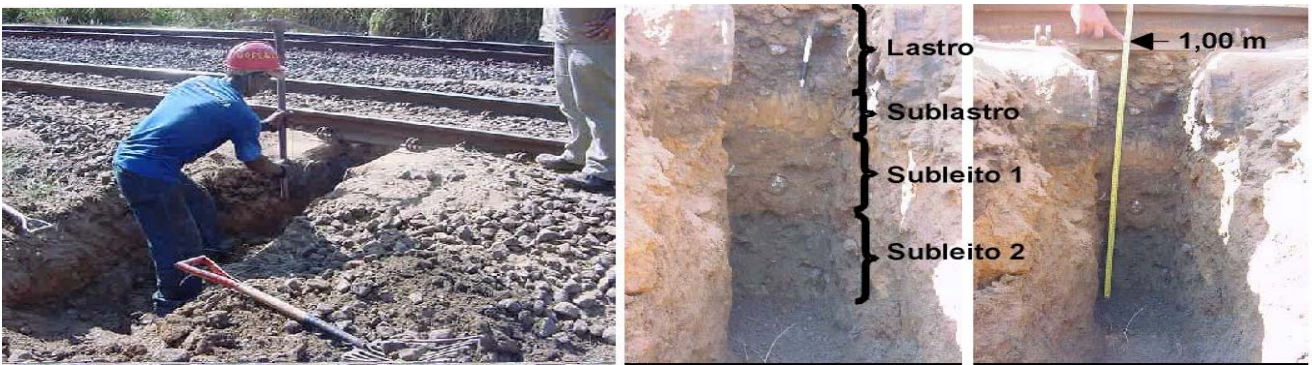
Figura 04 – (a) Escavação transversal no km 212 + 950 m; (b) perfil vertical mostrando as camadas constituintes da subestrutura da ferrovia, revelando um lastro e um sub-lastro totalmente impregnado de argila.
