Análisis de Aceleraciones Pico por Efecto de Microtrepidaciones en Tunja, Boyacá, Colômbia

Edwar Ariel Pinzón Pedraza*, Luis Humberto Pinto Morales*. Grupo de Investigación Ingeniería Geológica-Universidad Pedagógica Y Tecnológica de Colombia

Este texto foi preparado para a apresentação no III Simpósio Brasileiro de Geofísica, Belém, 26 a 28 de novembro de 2008. Seu conteúdo foi revisado pelo Comitê Técnico do III SimBGF, mas não necessariamente representa a opinião da SBGF ou de seus associados. É proibida a reprodução total ou parcial deste material para propósitos comerciais sem prévia autorização da SBGF.

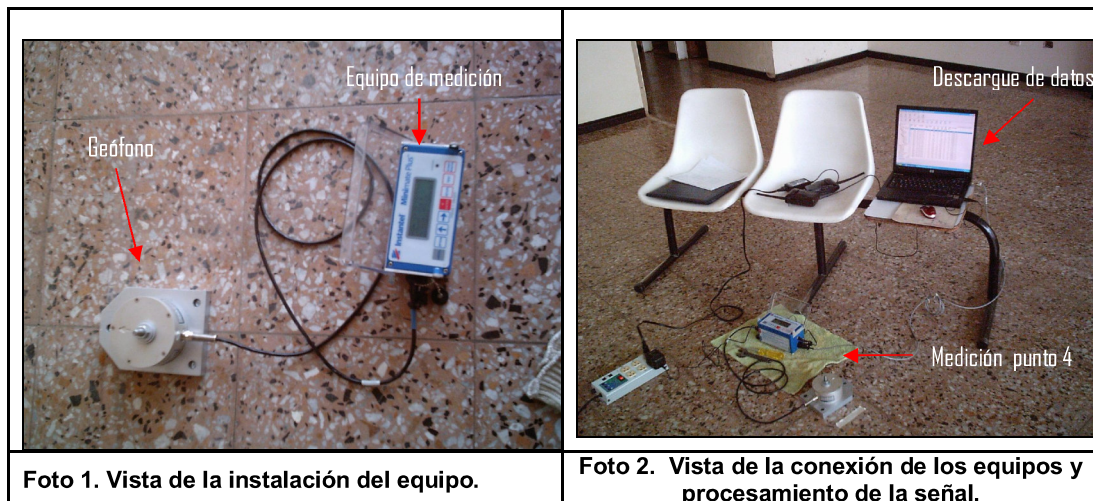
Foto 1. Vista de la instalación del equipo.

Foto 2. Vista de la conexión de los equipos y procesamiento de la señal.

El equipo utilizado fue un MiniMate Plus que consta de un geófono triaxial para captar las vibraciones terrestres y un sonómetro para captar ruido. (ver fotos 1, 2, 3 y 4).

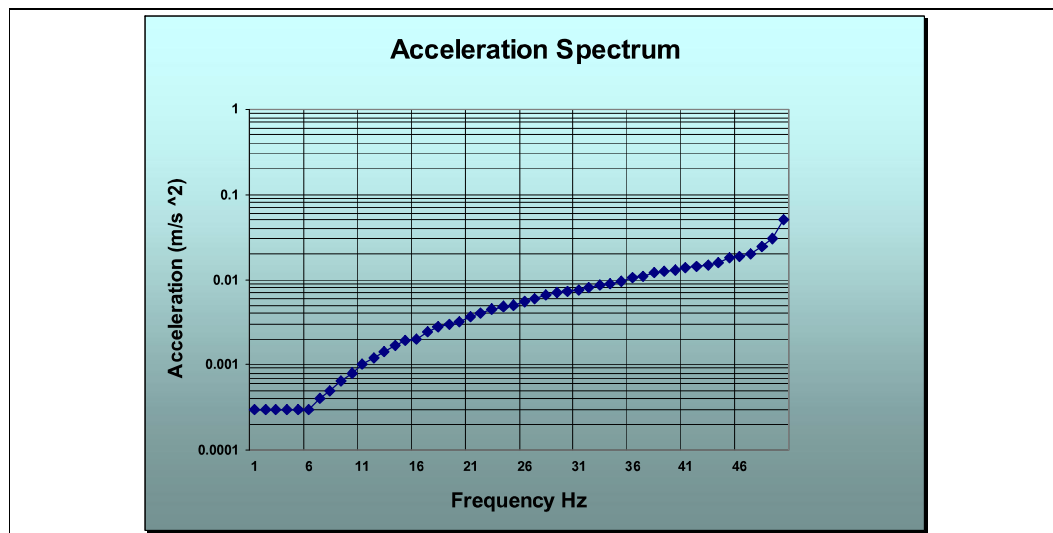
Figura 2. Espectro de aceleración (m/s²) Vs frecuencia (Hz) y umbral seguro recomendado.

En este estudio, se compararon los espectros de aceleraciones obtenidos en cada punto con los teóricos calculados (umbral de daño establecido por la Norma Sismorresistente empleada). (ver figuras 2, 3, 4, 5, 6 y 8).

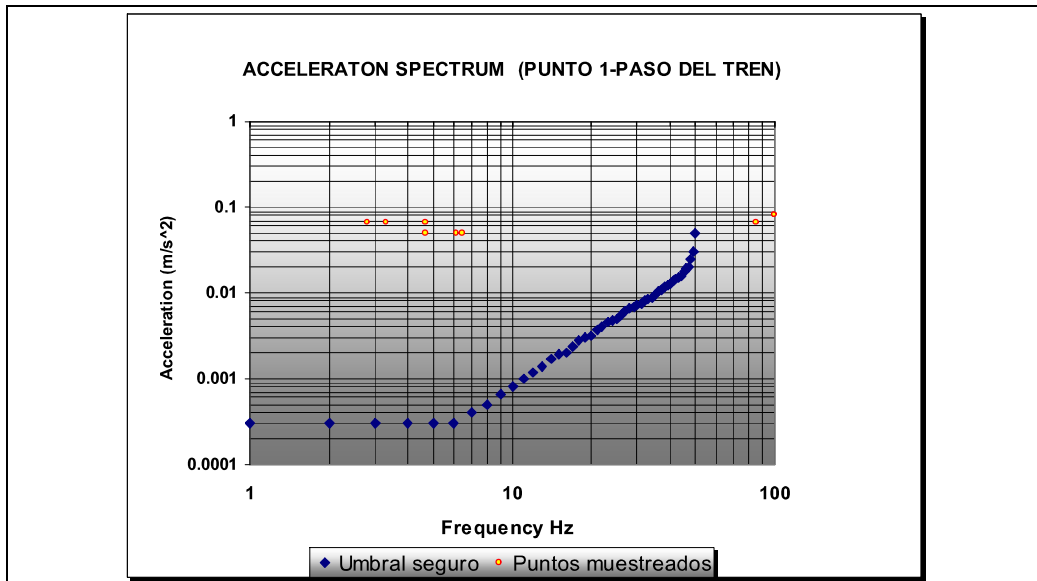
PUNTO DE MEDICIÓN N° 1

Figura 3. Comparación de los datos obtenidos en el punto 1 con el umbral seguro recomendado al paso del tren.

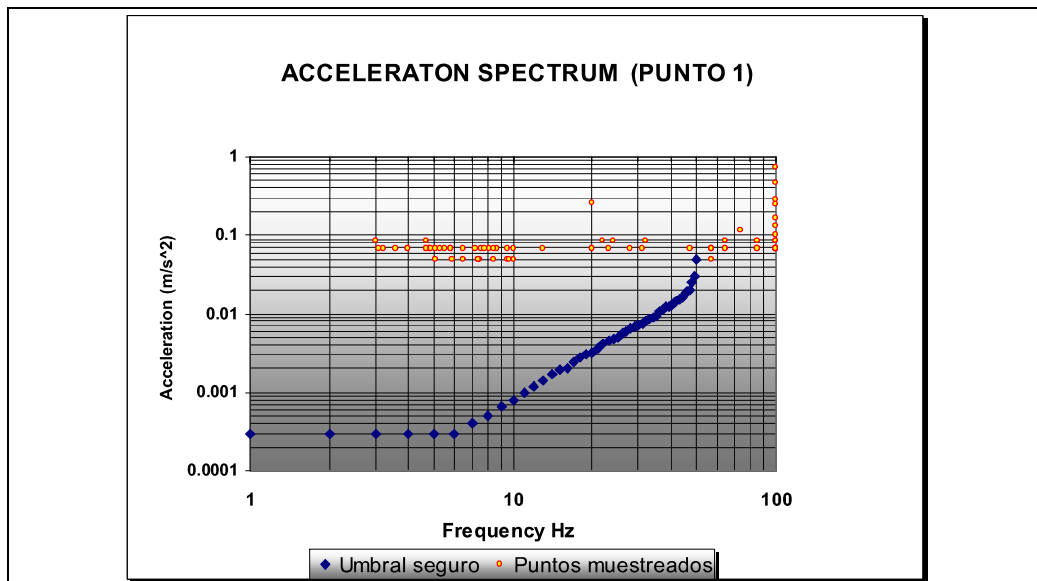
Figura 4. Comparación de los datos obtenidos en el punto 1 con el umbral seguro recomendado, tomado en la madrugada del jueves 16 de marzo.

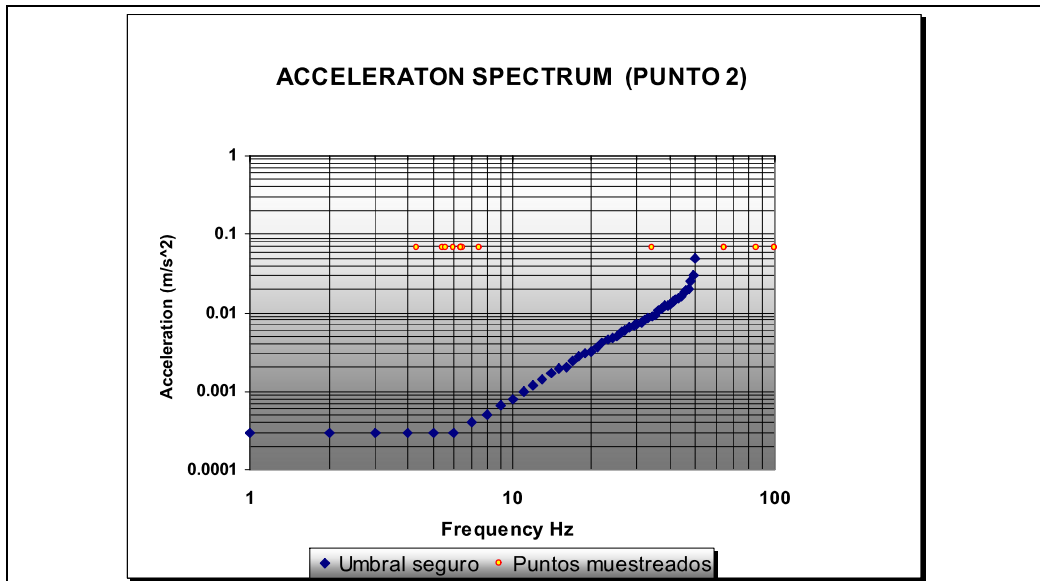
PUNTO DE MEDICIÓN N° 2

Figura 5. Comparación de los datos obtenidos en el punto 2 con el umbral seguro recomendado, tomado en la madrugada del jueves 16 de marzo.

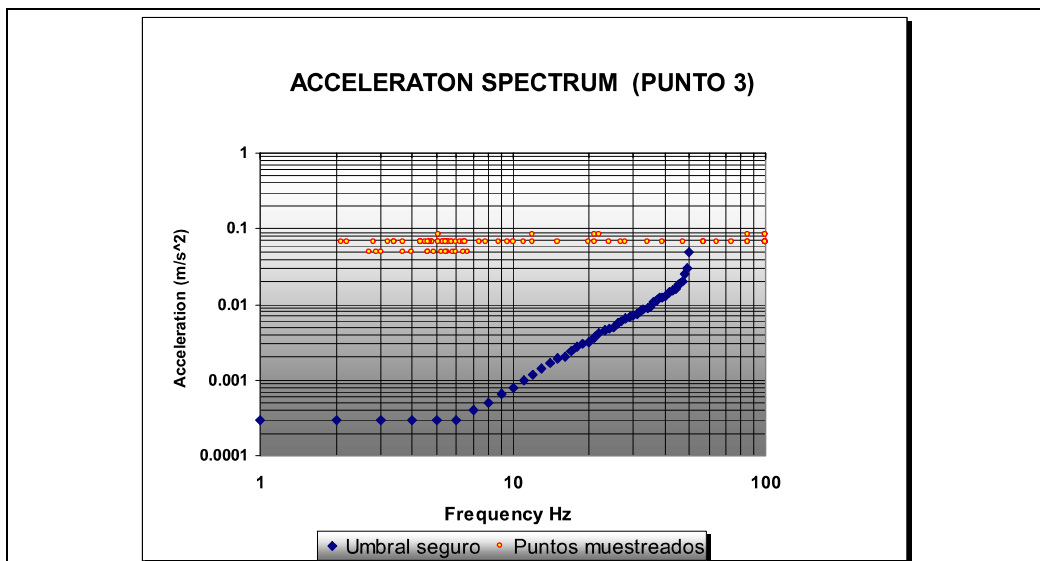
PUNTO DE MEDICIÓN N° 3

Figura 6. Comparación de los datos obtenidos en el punto 3 con el umbral seguro recomendado, tomado en la madrugada del jueves 17 de marzo.
