Mapeamento de Interferências com GPR: Uma aplicação na Mina Fazenda Brasileiro, Teofilândia, BA

Leonardo A. O. Mendes*, Jacira C. B. Freitas, Marco Antônio B. Botelho – Universidade Federal da Bahia, CPGG

Este texto foi preparado para a apresentação no III Simpósio Brasileiro de Geofísica, Belém, 26 a 28 de novembro de 2008. Seu conteúdo foi revisado pelo Comitê Técnico do III SimBGf, mas não necessariamente representa a opinião da SBGf ou de seus associados. É proibida a reprodução total ou parcial deste material para propósitos comerciais sem prévia autorização da SBGf.

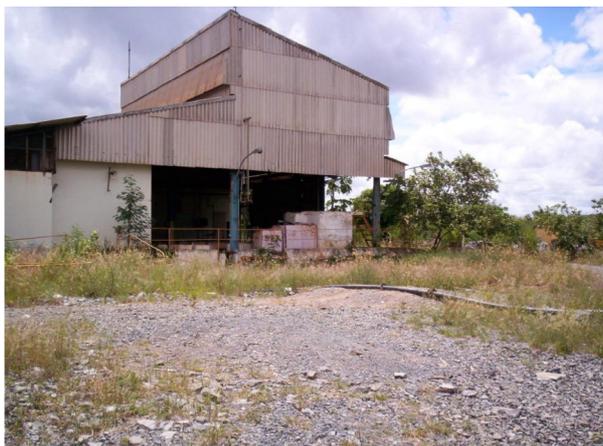
Figura 1 – Vista lateral da antiga usina de lixiviação.

O trabalho realizado consistiu na aquisição e interpretação de dados de radar na área da antiga planta de lixiviação da mina (Figura 1) visando a identificação de tubulações. Ao todo, foram realizados sete perfis com o radar em pistas de acesso laterais a usina e a dois reservatórios que integram a planta. As disposições espaciais dos perfis estão ilustradas nas figuras que contém imagens da área. Cada perfil foi registrado seguindo uma configuração designada por perfil contínuo ou seção de afastamento constante.

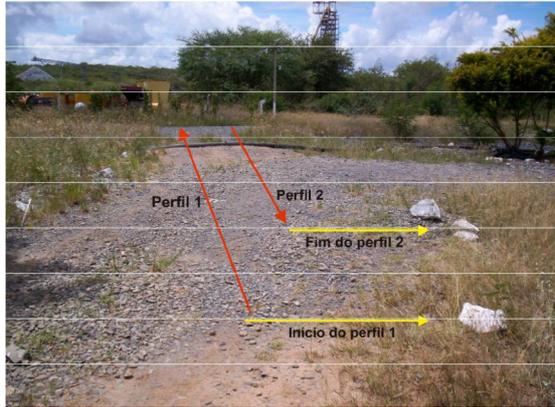
Figura 2 –Trajetórias dos perfis 1 e 2 com a indicação dos pontos de saída e de chegada.

O primeiro perfil de radar foi realizado em uma pista de acesso lateral a usina tendo como referência para o ponto de partida a pedra indicada pela seta amarela e como ponto de chegada a cerca com tela de arame ao final da linha de aquisição, vide Figura 2. O radargrama (Figura 3) nos permite observar nos intervalos entre 6 a 13 m e 25 a 28 m zonas de atenuação de radar que podem estar associadas à mudança de material para mais argiloso, ou zonas saturadas por água ou ainda contendo substâncias muito condutivas, como por exemplo, derrames de ácidos. No ponto 1 (15.0 e 15.5 m) cruzamos duas tubulações, com a primeira aflorante (vide Figuras 1 e 2), ambas a uma profundidade de 0.20 m. Os tubos posicionados a 19.0 e 19.5 m do início do perfil, à mesma profundidade, podem ser vistos na Figura 4, após as escavações, confirmando os dados. A anomalia indicada no ponto 3 à distância de 24.00 m e uma profundidade estimada de 0.30 m, está associada a uma tubulação que pode ser vista na Figura 5. No ponto 2 o pequeno refletor pode ser interpretado como um cabo enterrado. Por último, ao final do perfil, no ponto 4, à profundidade aproximada de 0.20m constata-se a presença de mais uma anomalia associada a um tubo visível após a escavação e indicado na Figura 6. Nesta Figura, o ponto 2 refere-se ao perfil 2 que será mostrado

O perfil de retorno do levantamento anterior é apresentado no radargrama da Figura 7, tendo início da linha de aquisição do perfil a cerca com tela de arame ao fundo da Figura 2 e o seu fim na seta amarela indicada na mesma Figura. Nele podemos verificar que os pontos indicados como 3 e 4 representam respectivamente os pontos 1 e 3 da Figura 3. Este segundo perfil, mostrou nos pontos 1 e 2 interferências associadas a duas tubulações existentes e vistas na imagem da Figura 8 feita após a escavação. No primeiro ponto o tubo está próximo à posição inicial de funcionamento da antena do radar e no segundo ponto o tubo está a uma distância de 1.5 m do início do perfil, ambos a uma profundidade estimada de 0.30 m. Esta seção apresentou um resultado com menor contraste de amplitude do sinal de radar do que a seção anterior.

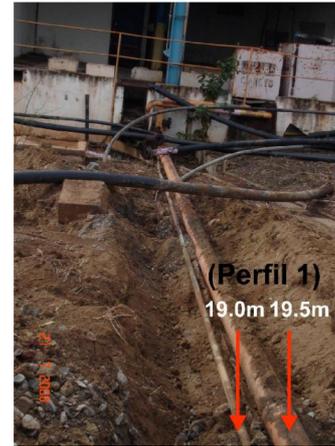
Figura 4 – Imagem mostrando duas tubulações e suas distâncias no perfil 1.

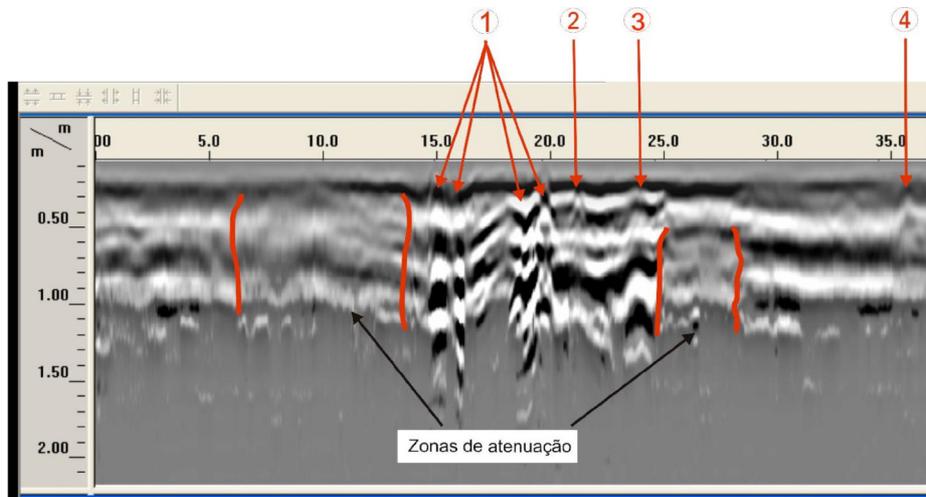
Figura 3 – Radargrama correspondente ao perfil 1.

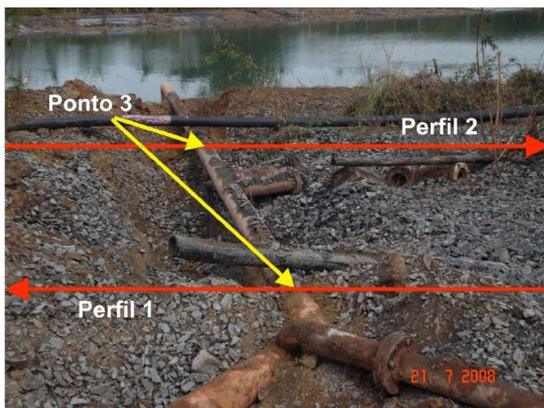
Figura 5 – Tubulação desenterrada correspondente ao ponto 3 dos perfis 1 e 2.

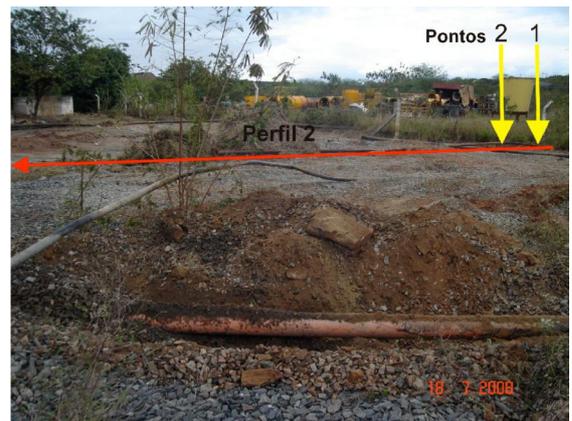
Figura 6 – Duas tubulações correspondentes às interferências 1 e 2 do perfil 2 .

a seguir, mas a título de comparação este ponto 2 corresponde ao ponto 4 do perfil 1.

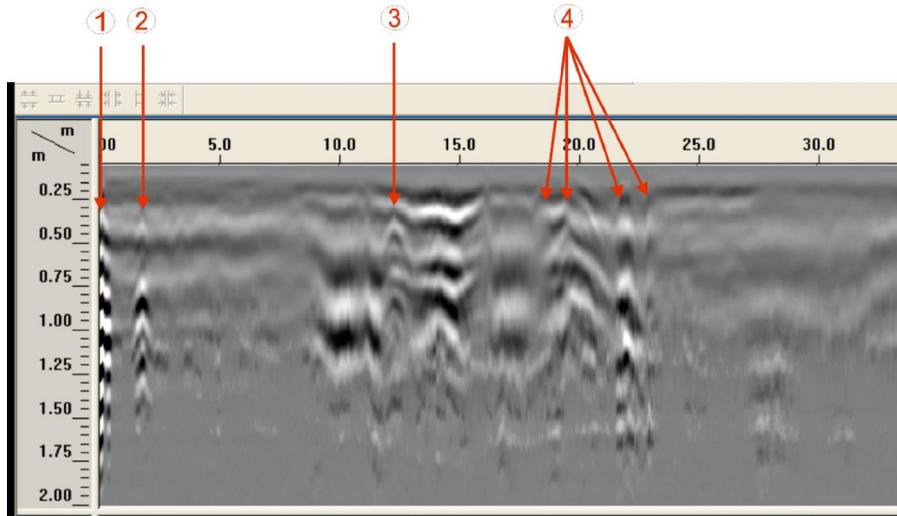
Figura 7 – Radargrama correspondente ao perfil 2.

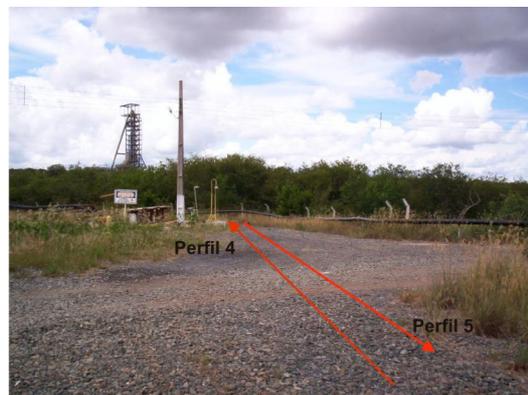
Figura 8 – Representação das linhas de aquisição dos perfis 4 e 5.

As duas próximas seções realizadas entre os dois reservatórios tiveram os seus pontos de partida e de chegada com orientações inversas, mas próximos, como mostra a Figura 8. As Figuras 9 e 10 correspondem respectivamente os perfis de ida e volta. Comparando-os podemos constatar a coerência de algumas anomalias registradas, destacando-se os pontos 2 e 3 do perfil 4 e indicados na Figura 9 tendo como anomalias correspondentes no perfil 5 os pontos 2 e 1 (Figura 10), que são interpretados como interferências devido à existência de tubos. Tendo sido constatada uma tubulação realizada a escavação correspondendo nos dois perfis ao ponto 2 (Figura 11). Também houve concordância nas duas interferências identificadas no ponto 1 do perfil 4 (ponto 3 do perfil 5), podendo ser interpretados também como tubulações. Já o ponto 4 do perfil 4 apresenta uma reflexão que pode estar associada a um corpo enterrado estando a profundidade de 0.60 m. No perfil 5 também foi possível identificar mais uma anomalia indicada no ponto 4, avaliada em 0.50 m de profundidade, assim como, duas zonas de atenuação de radar, nos intervalos de 0 a 6.5 m e 15.5 e 25.0 m ambas entre 0.45 e 1.20 m de profundidade, resultantes, possivelmente, dos mesmos fenômenos citados para as atenuações do perfil 1. Nos dois perfis observa-se ainda a existência de uma mesma zona de atenuação no início da seção para o perfil 4 e ao final para o perfil 5.

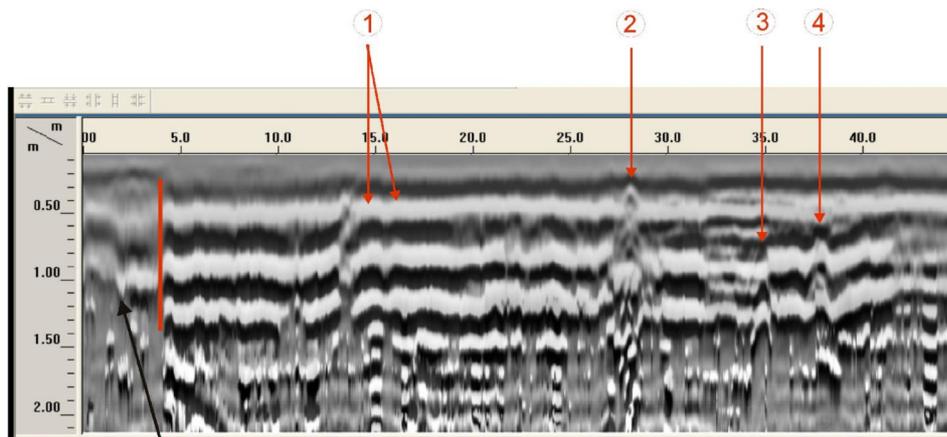
zona de atenuação

Figura 9 – Radargrama correspondente ao perfil 4.

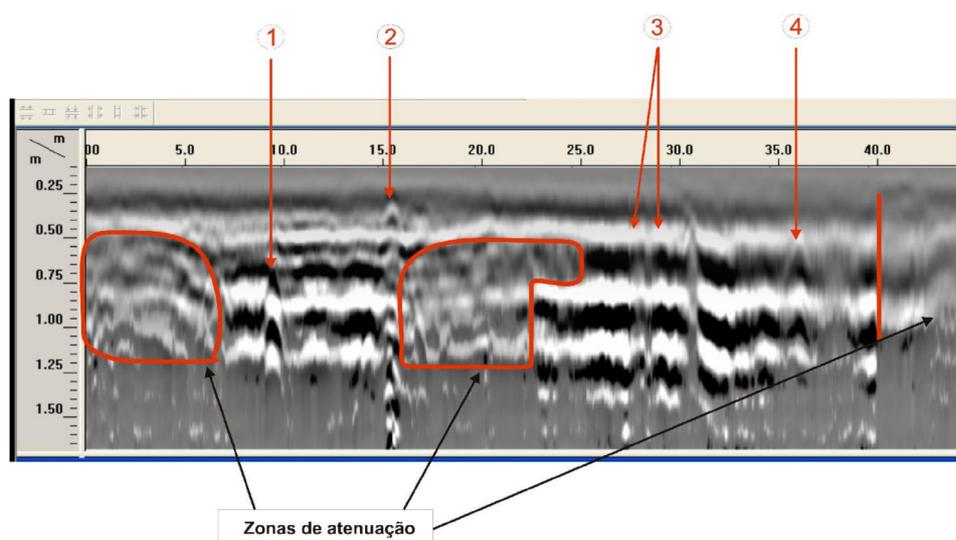
Figura 10 - Radargrama correspondente ao perfil 5.

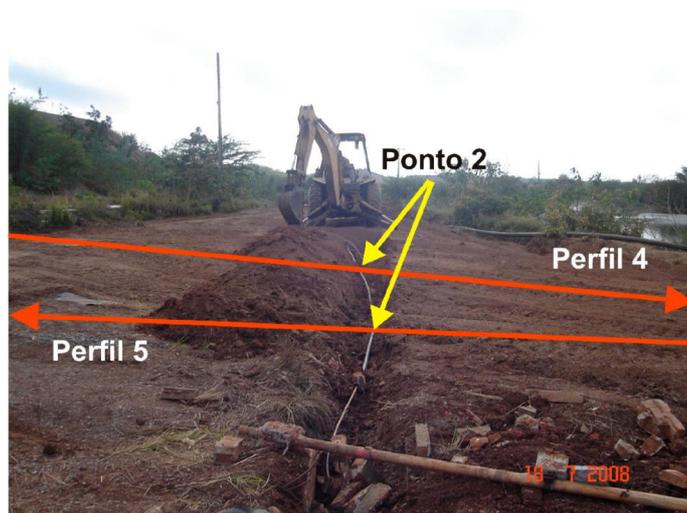
Figura 11 – Imagem mostrando a tubulação indicada como ponto 2 nos perfis 4 e 5.
