Tomografía eléctrica 2D para el estudio de la contaminación producida por balsas de purines en la Región de Murcia, sureste de España

(1) Gerson Ramos*; (1) Angel Faz; (2) Pedro Martínez-Pagán; (1,3) Ana Belén Olivares
 (1) Technical University of Cartagena (UPCT), Grupo de Investigación Gestión, Aprovechamiento y Recuperación de Suelos y Aguas; (2) Technical University of Cartagena (UPCT), Grupo de Investigación Geotécnica y Métodos de Explotación; (3) Federación de Cooperativas Agrarias de Murcia (FECOAM) grrds@tuca.na.alu.upct.es, angel.fazcano@upct.es, p.martinez@upct.es, anab.olivares@upct.es, www.upct.es.

Este texto foi preparado para a apresentação no III Simpósio Brasileiro de Geofísica, Belém, 26 a 28 de novembro de 2008. Seu conteúdo foi revisado pelo Comitê Técnico do III SimBGF, mas não necessariamente representa a opinião da SBGF ou de seus associados. É proibida a reprodução total ou parcial deste material para propósitos comerciais sem prévia autorização da SBGF.

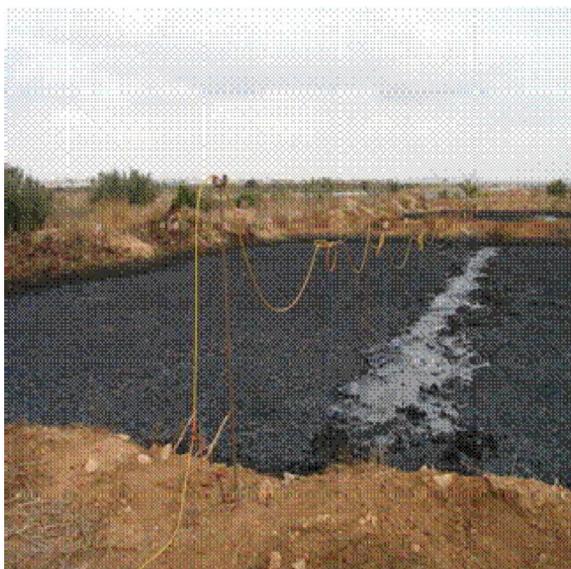
Foto 1. Medidas geoelectrica en el interior de la balsa de purin.

En cada una de las balsas se ha empleado el método de tomografía eléctrica 2D, además, se han llevado a cabo sondeos mecánicos con extracción de testigo continuo para determinar la columna litológica, sobre la cual se asienta la balsa de purines, y servir de muestras para los análisis geoquímicos posteriores. En cada una de las balsas de purín seleccionadas se han realizado dos perfiles de tomografía eléctrica, uno interior y otro exterior a una cierta distancia que garantice una mínima influencia del penacho contaminante. El dispositivo empleado ha sido el Wenner-Schlumberger, que lo hace idóneo, según su función de sensibilidad, ante la posibilidad de contrastes resistivos de formaciones geológicas, o de fluidos, tanto horizontales como verticales (Edwards, 1977; Roy y Apparao, 1971). Se han empleado perfiles de 36 electrodos con una separación entre electrodos de 2.5 metros, de forma que garantizan la cobertura total de la balsa y el alcance de la mínima profundidad de investigación exigida (Foto 1).

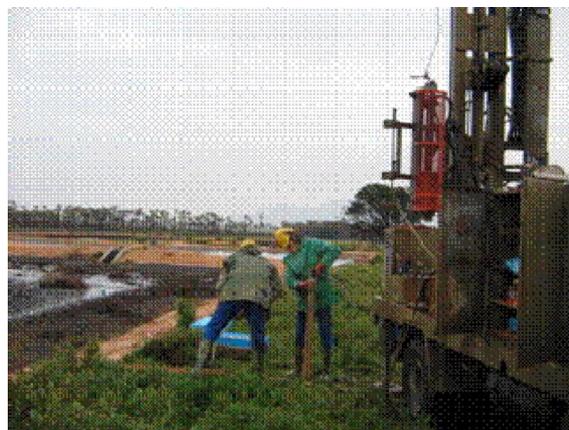
Foto 2. Emplazamiento de la máquina de sondeos, con extracción de testigo.

Los testigos obtenidos por los sondeos se retiraban de la superficie circundante a la balsa, y provenían de una profundidad de hasta 15 metros, entubado con PVC.

(Foto 2). El material recogido era desecado y tamizado, para el posterior análisis físico-químico, donde destacamos, el análisis granulométrico, y la conductividad eléctrica, entre otros.

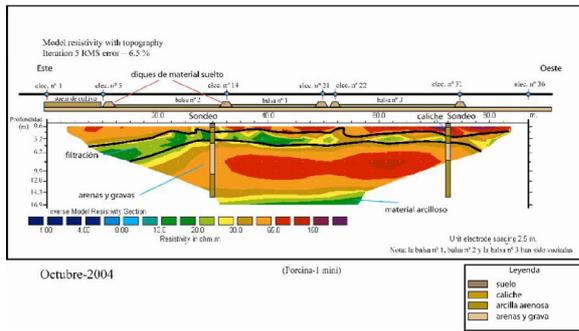
Figura 2. Seudosección eléctrica del perfil interior de la balsa de purín de nº 1 de Fuente Álamo con los sondeos.

En las Figuras 2 y 3, la tomografía eléctrica ha identificado, de acuerdo a los sondeos, los horizontes de arenas y gravas (> 40 Ohm·m) y de arcilla arenosa (20 ohm·m). En la Figura 2 aparece una capa somera de arcilla arenosa con valores en torno a los 20 Ohm·m y que es el horizonte con mayor probabilidad de ser alcanzado por el purín. Esto último fue corroborado por los resultados de los análisis físico-químico que se llevaron a cabo a través de las muestras de los sondeos. En la figura 3, la seudosección muestra características eléctricas similares, habiendo una somera afectación por la actividad de las balsas de purín. Sin conexión de profundidad, es decir sin filtración profunda del purín.

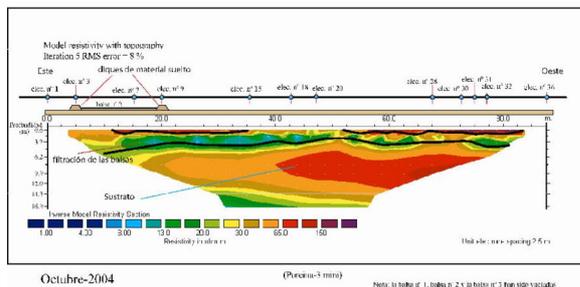
Figura 3. Seudosección eléctrica del perfil exterior de la balsa de purín nº 1 de Fuente Álamo con sondeos.

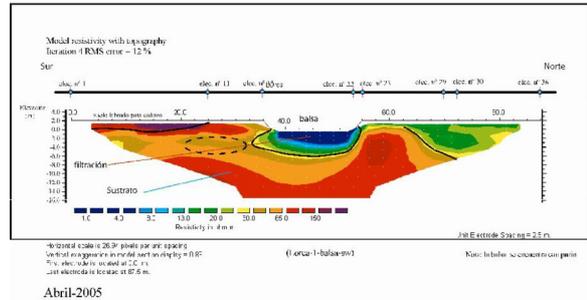
Figura 4. Seudosección eléctrica del perfil interior de la balsa de purín nº 3 de Lorca con el sondeo

En la figura 4 los valores del interior de la balsa nº 3 de Lorca, indican de forma clara una zona de afectación por filtración del purín (<10 Ohm·m). Esta zona alcanza una profundidad de 3 a 4 metros. No hay una progresión vertical y no revela filtración significativa.

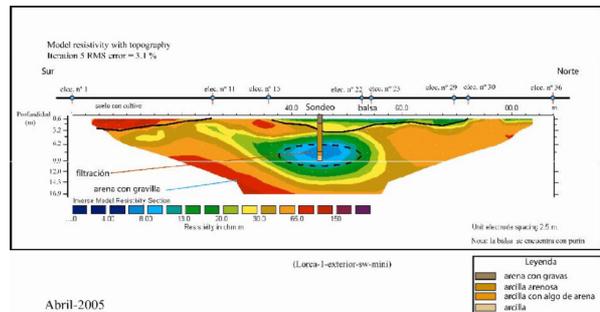
Figura 5. Seudosección eléctrica del perfil exterior de la balsa de purín nº 3 de Lorca con el sondeo.

La Figura 5 es la seudosección del perfil de tomografía eléctrica realizado en el exterior de la balsa de purín nº 3 (Lorca) y aunque la zona señalada con una elipse a trazos puede ser indicativo de la presencia de arcilla, como ha demostrado el sondeo, no obstante por la forma de la anomalía y la posición que ocupa respecto a los límites de la balsa, podría tratarse de una acumulación importante de purín. Extremo que se a confirmado con los resultados de los análisis de laboratorio.

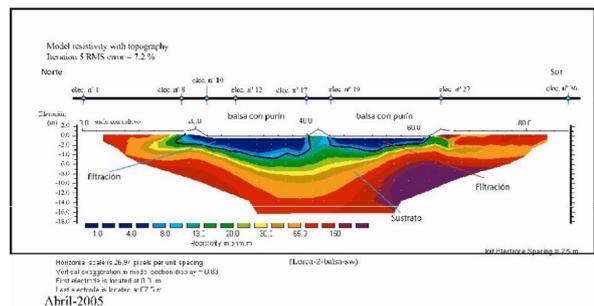
Figura 6. Seudosección eléctrica del perfil interior de la balsa de purín nº 4 de Lorca con el sondeo.

Las Figura 6 y 7 son las seudosecciones eléctricas de los perfiles de tomografía eléctrica llevados a cabo sobre la balsa de purín nº 4 (Lorca). La Figura 6 muestra de forma clara la zona afectada por el purín bajo la balsa, con valores muy bajos de resistividad (< 10 Ohm·m), hasta una profundidad de 5 metros. Para establecer el grado de migración del purín, fuera de esta zona claramente afectada, se ha realizado el perfil exterior, en la Figura 7 que, a pesar de ser una zona geológicamente uniforme

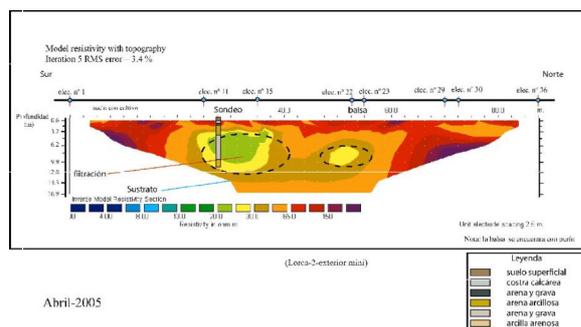
Figura 7. Seudosección eléctrica del perfil exterior de la balsa de purín nº 4 de Lorca con el sondeo.

formada por horizontes de arenas y gravas alternándose con arcilla, refleja la influencia de las balsas de purín con valores de resistividad en torno a 20 Ohm·m (señalado con las elipses a trazos). Los resultados de los análisis físicoquímicos establecieron la concentración de purín que ha podido migrar a esas regiones y así corroborado con las interpretaciones de la tomografía eléctrica.
