Aplicação de GPR para reconhecimento de possíveis zonas de contaminação em uma área de fossa séptica na Universidade Federal do Oeste do Pará., Santarém-PA.

Este texto foi preparado para a apresentação no VIII Simpósio Brasileiro de Geofísica, Salinópolis, 18 a 20 de setembro de 2018. Seu conteúdo foi revisado pelo Comitê Técnico do VIII SimBGf, mas não necessariamente representa a opinião da SBGf ou de seus associados. É proibida a reprodução total ou parcial deste material para propósitos comerciais sem prévia autorização da SBGf.

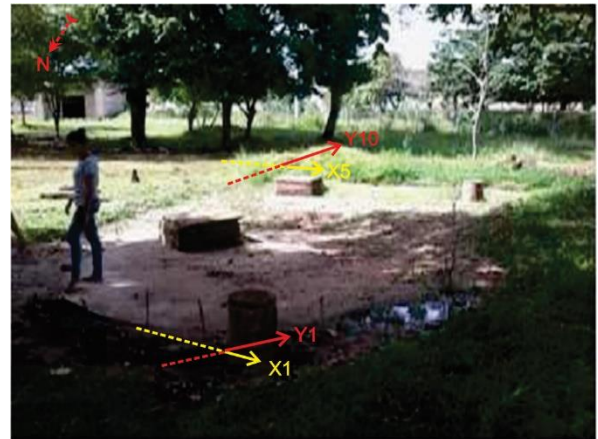
Figura 2. Fossa séptica nas áreas de Universidade Federal do Oeste do Pará.

Para determinar a integridade da fossa séptica, a área da mesma (5m x10m) foi dividida em GRID's com linhas nos eixos x e y espaçadas em 0,50m resultado em uma área total de varredura em 10 x 20 m (Fig. 2). A partir dessa varredura foram gerados 30 perfis 2D e, a partir deste foi gerado um perfil 3D da fossa com técnica de afastamento comum.
