GPR Aplicado na Localização de Armadura em Estrutura de Concreto

Vicente Luiz Galli¹, Daniel Mariani Guirardi², Diego Lapolli Bressan²

¹ Instituto de Pesquisas Tecnológicas, IPT – Seção de Geotecnia

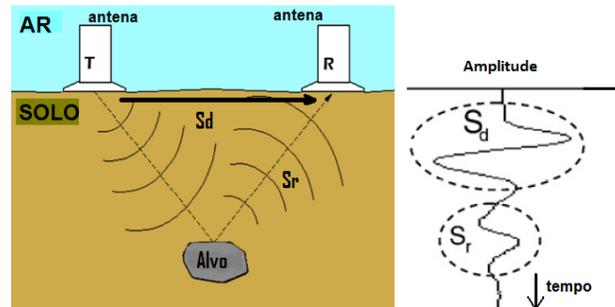
Figura 1. Registro da onda direta e da onda refletida obtido com o radar.

O sistema de radar usado neste trabalho transmite pequenos pulsos de energia eletromagnética com frequência de 1,6 GHz usando uma antena dipolar. As ondas EM se propagam através do material e são refletidas nas interfaces com propriedades dielétricas diferentes, como as interfaces entre concreto e vergalhão. As ondas direta (S_d) e refletida (S_r) são registradas pelo sistema como sinais de amplitude em função do tempo. A antena é deslocada na superfície da estrutura e um novo pulso é enviado, repetindo o processo e, assim, uma seção dos registros da posição-tempo é gerada. A Figura 1 ilustra o esquema de obtenção dos dados do radar.

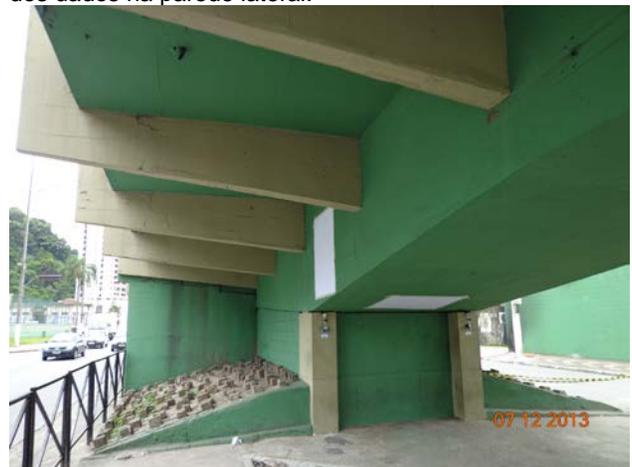
Foto 1. Alvos selecionados para o ensaio de radar.

A área de estudo foi o Viaduto Aristides Bastos, na cidade de Santos-SP. Foram selecionados dois alvos, sendo um na parede lateral do viaduto e o outro na base inferior. Em cada alvo foram realizadas 36 seções de radar distribuídas em uma malha regular de 5 cm x 5 cm com um registro a cada 2,5 milímetros. A Foto 1 mostra os dois alvos selecionados e a Foto 2 ilustra a aquisição dos dados na parede lateral.

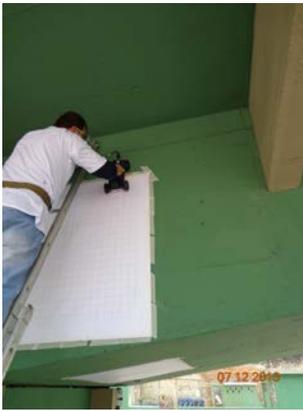
Foto 2. Ensaio de radar sobre a parede lateral do viaduto.

Os dados de radar foram coletados utilizando-se um sistema GSSI SIR-3000 com antena modelo 5100B de frequência 1,6 GHz.

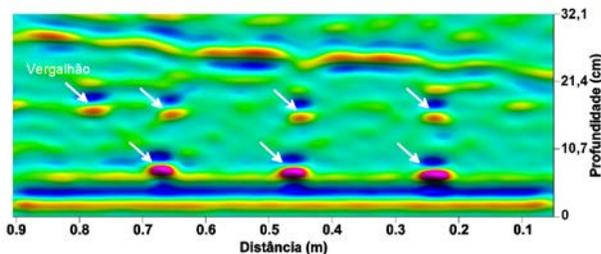
Figura 2. Uma das seções de radar processada realizada na base inferior do viaduto. As setas brancas indicam as anomalias interpretadas como sendo produzidas por vergalhões. Dados de GPR processados com Reflexw, imagem gerada no Surfer 8.

A Figura 2 ilustra uma das seções de radar com a localização em profundidade das anomalias interpretadas como sendo causadas por vergalhões. A Tabela 1 fornece as coordenadas x, y, z referenciadas em relação ao gabarito fixado na superfície do concreto de cada um dos vergalhões identificados na seção ilustrada na figura 2.

Tabela 1 – Coordenadas x, y e z dos vergalhões identificados na seção de radar ilustrada na Figura 2.

Vergalhão	Posição – x (m)	Posição – y (m)	Profundidade – z (cm)
1	0,23	0,5	6,5
2	0,46	0,5	6,9
3	0,67	0,5	7,2

4	0,23	0,5	15,6
5	0,45	0,5	16,1
6	0,65	0,5	16,8
7	0,77	0,5	16,8

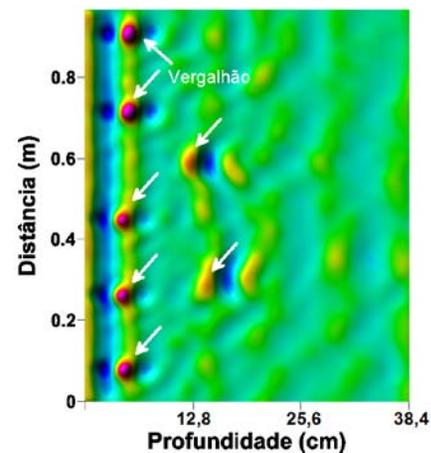
Figura 3. Uma das seções de radar processada realizada na parede lateral do viaduto. As setas brancas indicam as anomalias interpretadas como sendo produzidas por vergalhões. Dados de GPR processados com Reflexw, imagem gerada no Surfer 8.

A Figura 3 ilustra uma das seções de radar com a localização em profundidade das anomalias interpretadas como sendo causadas por vergalhões. A Tabela 2 fornece as coordenadas x, y, z referenciadas em relação ao gabarito fixado na superfície do concreto de cada um dos vergalhões identificados na seção ilustrada na figura 3.

Tabela 1 – Coordenadas x, y e z dos vergalhões identificados na seção de radar ilustrada na Figura 3.

Vergalhão	Posição – x (m)	Posição – y (m)	Profundidade – z (cm)
1	0,08	0,2	4,6
2	0,26	0,2	4,5
3	0,44	0,2	4,5
4	0,71	0,2	5,2
5	0,91	0,2	5,2
6	0,29	0,2	14,6
7	0,59	0,2	12,4

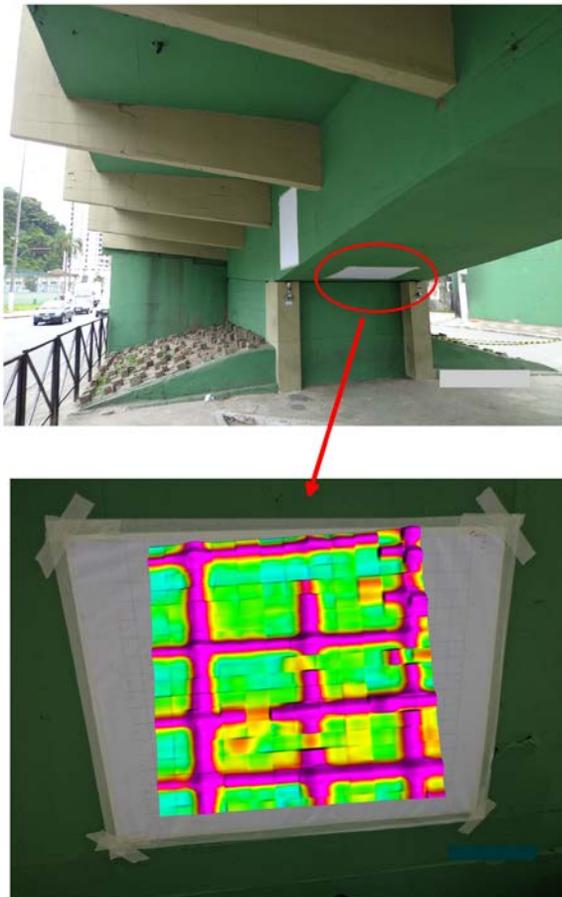
Figura 3. Montagem ilustrativa do mapa de amplitude sobreposto à base inferior do viaduto. A cor lilás reflete os vergalhões revelados pelo ensaio de radar entre 0 e 0,18 m de profundidade. Dados de GPR processados com Reflexw, imagem gerada no Surfer 8.

Para visualizar toda a armadura existente sob os alvos investigados foram gerados mapas de amplitude no nível de profundidade de 0 a 0,18m. Os resultados são mostrados nas Figura 3 e 4.

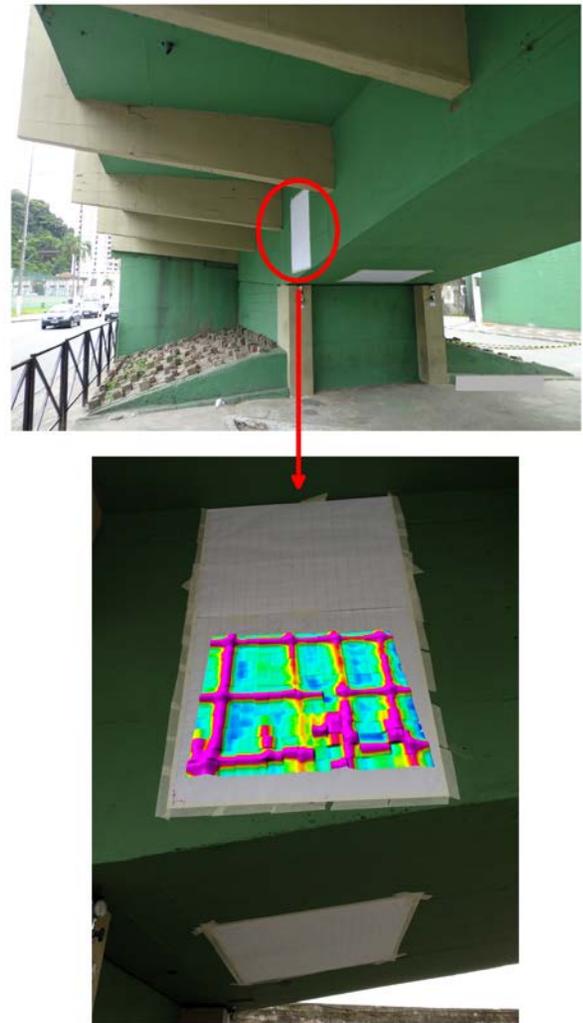
Figura 4. Montagem ilustrativa do mapa de amplitude sobreposto à parede lateral do viaduto. A cor lilás reflete os vergalhões revelados pelo ensaio de radar entre 0 e 0,18 m de profundidade. Dados de GPR processados com Reflexw, imagem gerada no Surfer 8
