## O imageamento do subsolo utilizando GPR em um estudo de avaliação de um pavimento

Otávio Coaracy Brasil Gandolfo - [gandolfo@ipt.br](mailto:gandolfo@ipt.br)  
Instituto de Pesquisas Tecnológicas de São Paulo - IPT

Copyright 2012, SBGf - Sociedade Brasileira de Geofísica

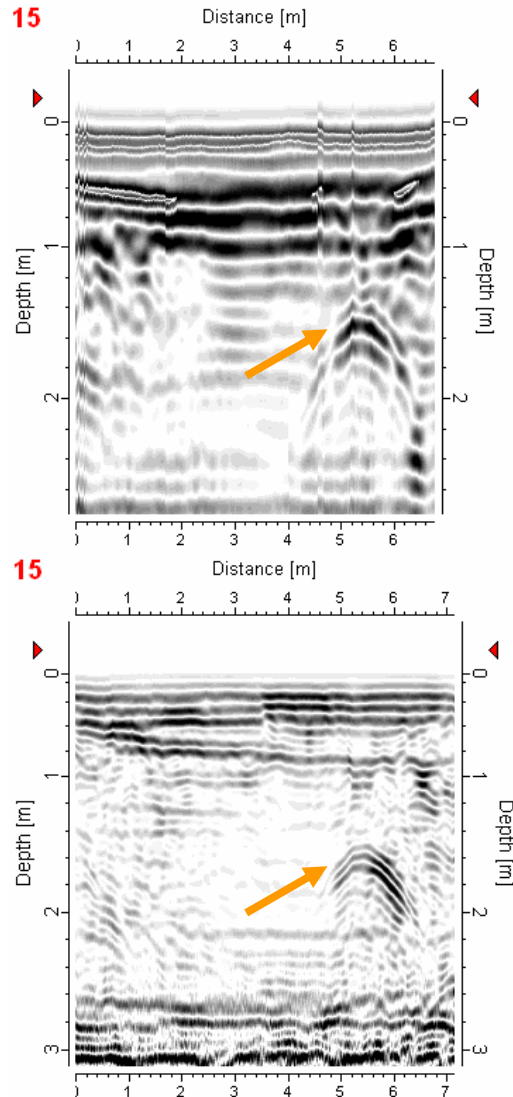
As Figs.1 e 2 mostram as seções GPR obtidas em locais onde a adutora se encontrava mais rasa (Fig.1, estaca 12) e mais profunda (Fig.2, estaca 15).

Figura 2 - Seções GPR (250MHz acima e 500 MHz abaixo) mostrando a adutora situada a uma profundidade maior (sinal hiperbólico apontado pela seta).

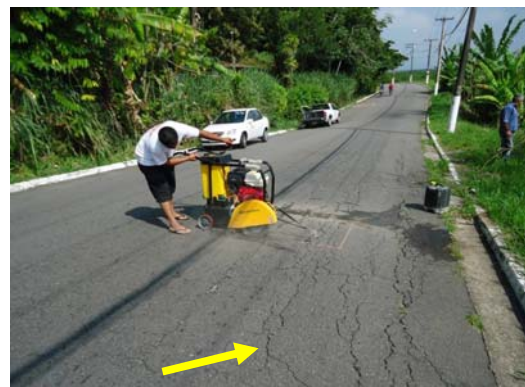
Para a inspeção direta da adutora foi aberta uma terceira cava, mais profunda que as duas primeiras (Fig.3). O ponto escolhido para a abertura desta cava foi o local onde o GPR identificou a adutora a pouca profundidade, especificamente na estaca 12 (Fig.1).

Figura 3 - Início da abertura da cava (corte do revestimento com serra) na estaca 12. Observar as trincas no pavimento da rua (seta amarela).

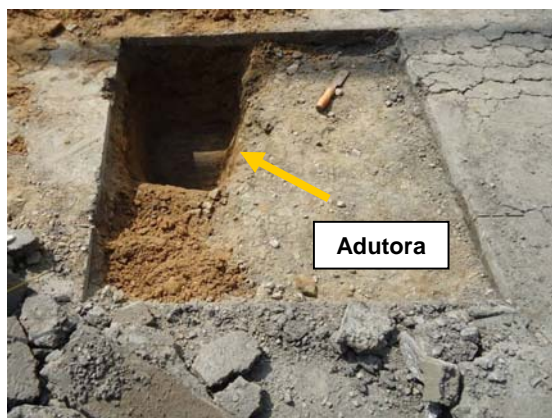
Neste local, a adutora foi encontrada a 0,43m de profundidade (geratriz superior) sob uma camada de revestimento em concreto asfáltico, base granular e material misturado com solo e pedra britada (Fig.4).

Profundidade	Espessura	
0,00m	Revestimento em concreto asfáltico (CA)	4,50cm
0,045m	Base granular	9,00cm
0,135m	Material misturado com solo e pedra britada	30,00cm
0,435m	-----	
0,735m	Adutora da SABESP	126,5cm Aterro
	Areia fina com pedregulho, silte e argila marrom variegada cinza e amarelo	
1,700m	Areia silto argilosa cinza	15,00cm
1,850m	Material impenetrável ao trado

Figura 4 - Escavação que atingiu a profundidade da adutora (acima) e o respectivo perfil da cava (abaixo).

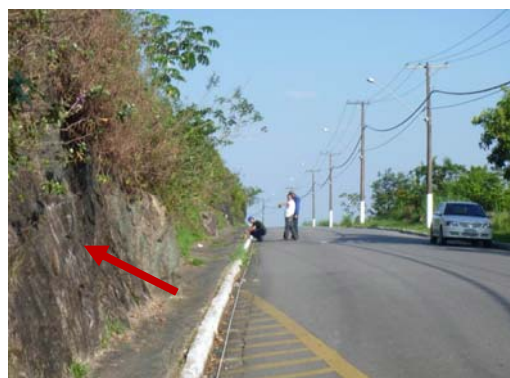
Em alguns perfis, além da adutora foi também possível o imageamento do topo rochoso em subsuperfície (Fig.5). A rocha apresentava um acentuado mergulho, como pode ser verificado pela Fig.6, que mostra um afloramento de rocha observado em diversos trechos da rua, bem próximo à calçada.

Figura 6 - Corpo rochoso com forte mergulho (apontado pela seta, no lado esquerdo da via). O traçado da adutora encontra-se sob o lado direito da foto (mais próximo ao veículo estacionado).
