## LEVANTAMENTOS GEOFÍSICOS (ECOBATIMETRIA E GPR) NO ESTUDO DE UMA ÁREA ASSOREADA NO MUNICÍPIO DE BROTTAS-SP

INSTITUTO DE PESQUISAS TECNOLÓGICAS DO ESTADO DE SÃO PAULO - IPT

This paper was prepared for presentation during the 11<sup>th</sup> International Congress of the Brazilian Geophysical Society held in Salvador, Brazil, August 24-28, 2009.

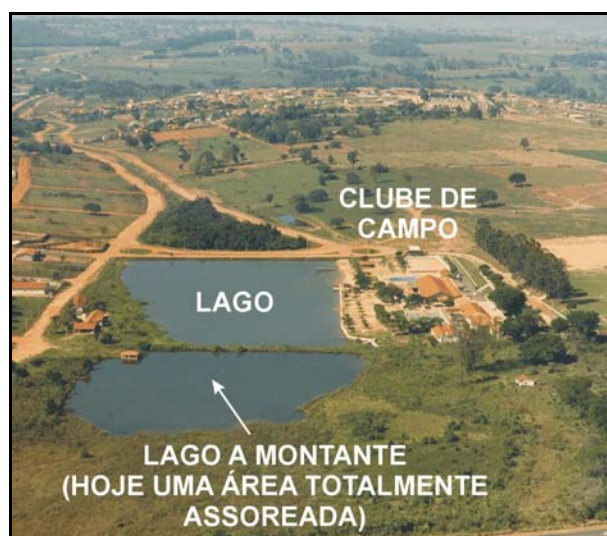
**Foto 1** - Vista aérea dos lagos do Clube de Campo de Brotas em 1985. (ARQUIVO PREFEITURA DE BROTTAS, 1985).

O local onde foram realizados os levantamentos pode ser classificado como uma área de expansão urbana com processos de degradação ambiental (processos erosivos, falta de infra-estrutura urbana, etc.) tendo como consequência, o transporte de sedimentos para um córrego que ocasionou o assoreamento do primeiro lago do Clube de Campo de Brotas e já está comprometendo o segundo lago (**Fotos 1 e 2**).

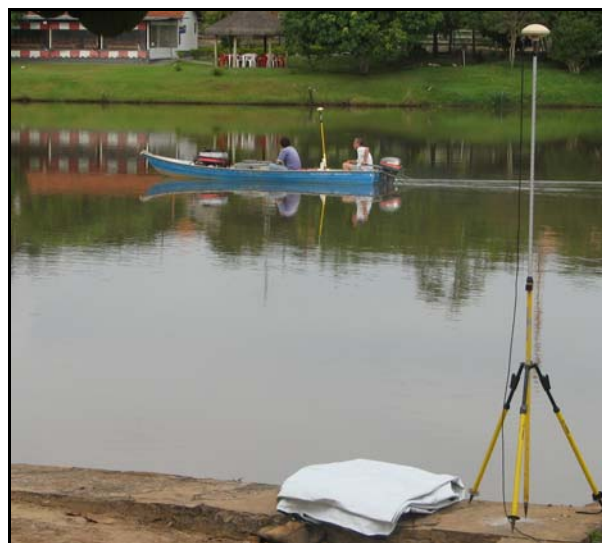
**Foto 3** - Ecobatimetria no lago do Clube de Campo.

No lago foi efetuado um levantamento de ecobatimetria (**Foto 3**) cobrindo toda a sua extensão (aproximadamente 23.363 m<sup>2</sup>) e que teve por objetivo a determinação da espessura da lâmina d'água e da topografia de fundo.

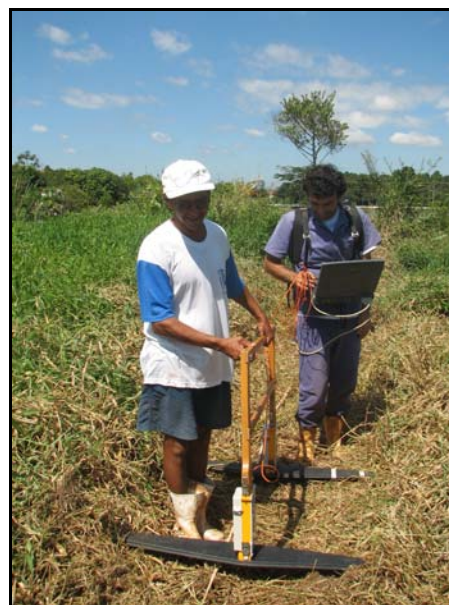
**Foto 4** - Levantamento GPR (antena de 100 MHz) na área assoreada.

Na área assoreada a montante do lago foram realizados quatro perfis utilizando o método GPR (Ground Penetrating Radar): um longitudinal (L1) e três transversais (L2, L3 e L4). A antena utilizada foi a de 100 MHz, com intervalo entre medidas igual a 20 cm (**Foto 4**). Foram também realizados ensaios CMP para determinação das velocidades de propagação da onda eletromagnética no meio.

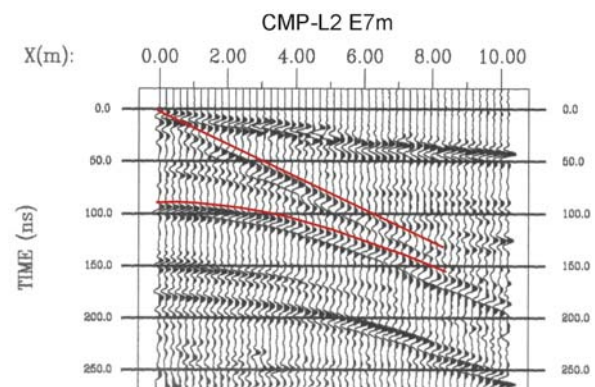
O solo predominantemente arenoso da área assoreada (uma sondagem a trado no local confirmou a existência deste tipo de material em subsuperfície), mesmo que saturado, possibilitou uma eficiente propagação do sinal GPR e, conseqüentemente, um dado de boa qualidade, como pode ser observado tanto no radargrama de um ensaio CMP realizado (**Figura 3**) como nas seções GPR obtidas nos perfis. O valor determinado para a velocidade de propagação da onda ( $V=0,065$  m/ns) é compatível com a natureza do material encontrado em subsuperfície.

**Figura 3** - Ensaio CMP, de boa qualidade, do qual puderam ser determinadas as velocidades da onda no meio ( $V=0,065$  m/ns).
