## GPR Aplicado na Investigação de Fatores que Levaram ao Colapso parte de um Pavimento Asfáltico

Vicente Luiz Galli (IPT), Wilson Shoji Iyomasa (IPT) e Leonildes Guireli Netto (IPT)

Copyright 2019, SBGf - Sociedade Brasileira de Geofísica

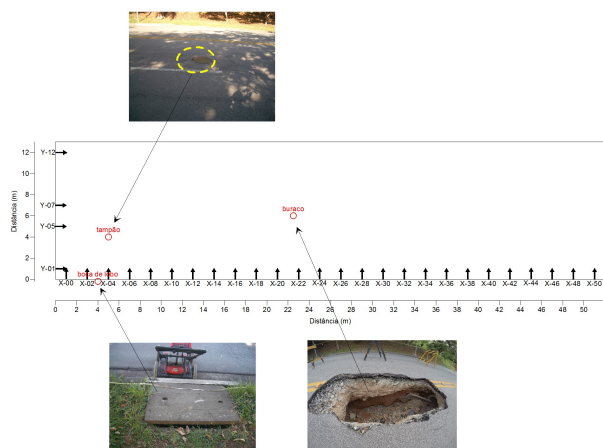
Foram marcados sobre o pavimento da avenida, 4 perfis longitudinais e 26 perfis transversais com espaçamento médio entre si de 2 metros. A Figura 3 mostra um croqui com a localização dos perfis de radar realizados, a posição do buraco, um tampão metálico e uma boca de lobo, observados no pavimento após uma inspeção visual no local.

**Figura 3** – Croqui com a localização dos 30 perfis, identificados por X-00 e Y-01 realizados com o radar sobre o pavimento da avenida.

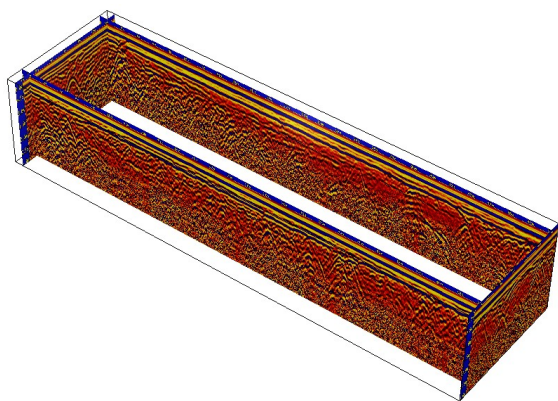
A Figura 8 apresenta esquematicamente em 3D as seções de radar dos perfis x-00, x-50, y-01 e y-12 ao redor de toda a área investigada com GPR.

**Figura 8** – Visualização 3D esquemática das seções de radar dos perfis x-00, x-50, y-01 e y-12 do limite da área investigada com GPR.
